Baumsicherung durch wasserseitigen Einbau von Stahlspundwänden

Ergebnisse der Messungen zum Lichtraumprofil am LWK Tempelhofer Ufer 35a Abschnitt 3 – Weide Nr.17

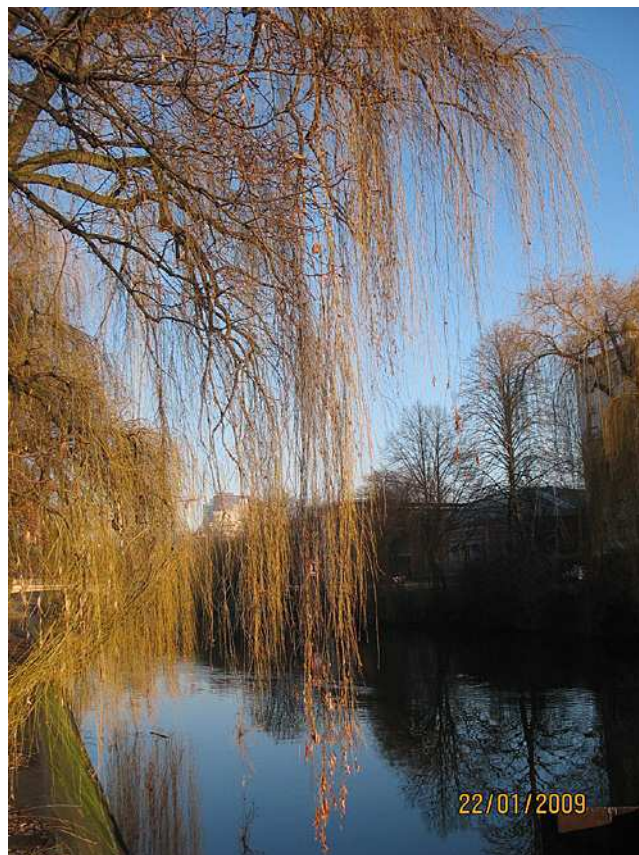
- Die Hänge-Weide (*Salix chryscoma*) ist mit einem Stammumfang von 364cm in 1,3m Höhe einer der das Landschaftsbild prägenden Solitäräume an diesem Abschnitt des Landwehrkanals und ragt mit seinen Ästen auch in größerer Höhe in das Gewässerprofil hinein.

Abb.1: Zum Gewässer geneigte Weidenkrone (Aufnahme von W nach O).

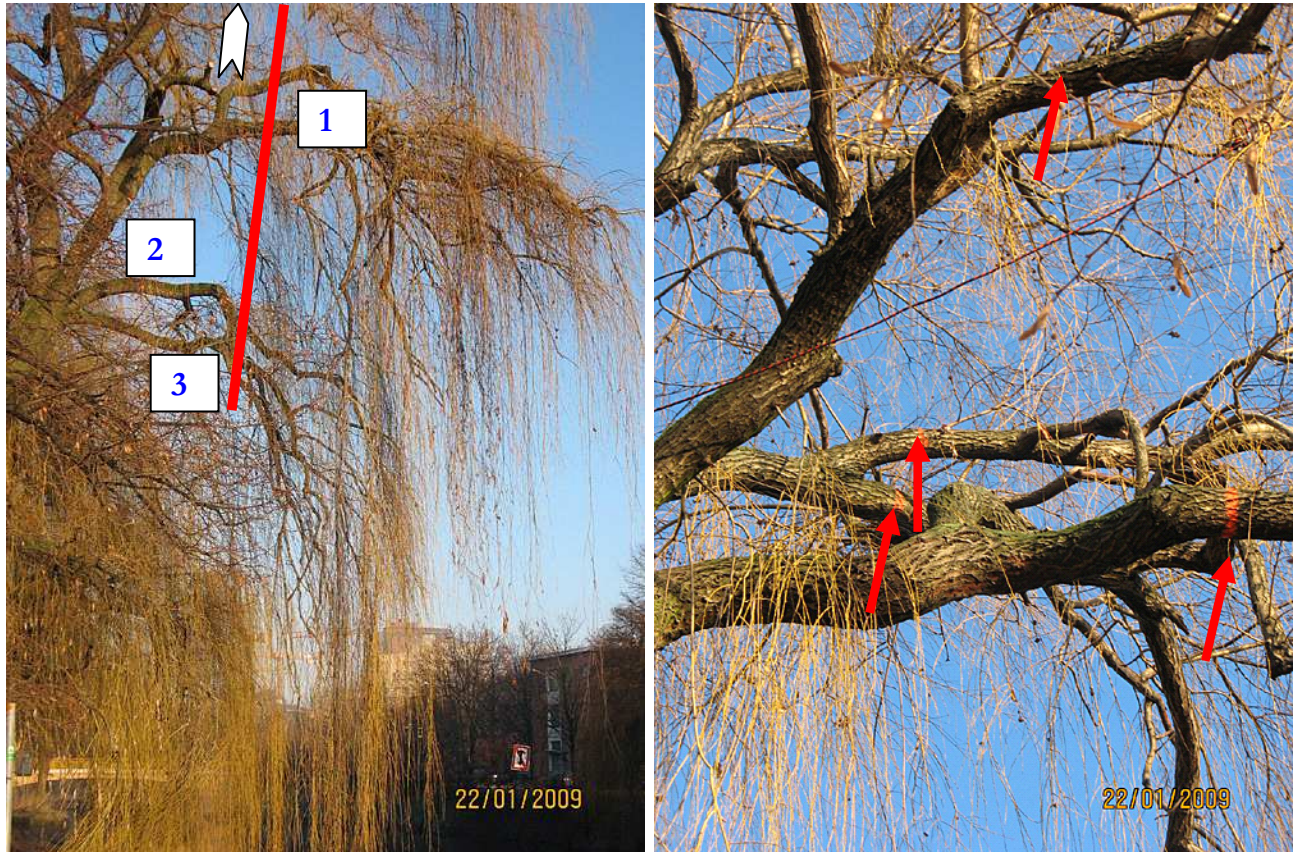
- Basis der Untersuchungen waren vorab erfolgte (rote) Farbmarkierungen auf den Ästen, die am 02.12.08 in Zusammenarbeit mit der Baumpflegefirma GVL angebracht worden waren und die Schnittlinie oberhalb der einzubringenden Spundwand darstellen. Diese zeigten, dass beim Einpressen ungekürzter Spundbohlen erhebliche Starkastschnitte erforderlich wären (vgl. Abb.2+3).

- Bei Ast Nr.1 (Höhe 10,65m) und dem oberhalb davon befindlichen Kronenteil wären die ursprünglich vorgesehenen Starkastrückschnitte besonders gravierend (vgl. Abb.2-3).

Abb.2a/b: Potenzielle Schnittlinien an Starkästen im Lichtraumprofil der Weide Nr.17. Rechts im Bild die markierten Schnittlinien an Ast Nr.1 und oberhalb davon.

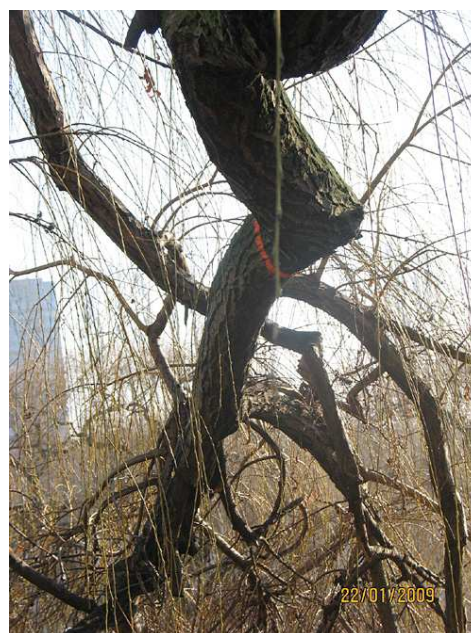
Abb.3: Der Ast Nr.1 von der Krone aus gesehen mit potenzieller Schnittlinie bei ungestückelter Spundbohleneinpressung.

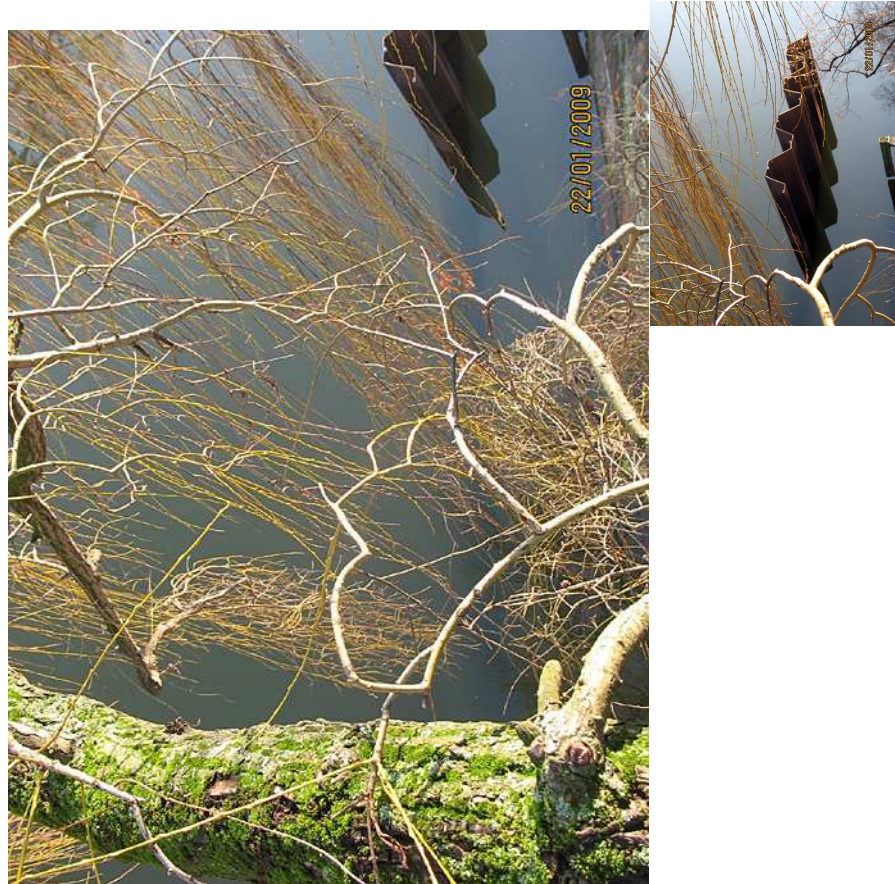
- **Die Äste Nr.2** (Höhe 9,10m, Durchmesser 15,9cm) und **Nr.3** (Höhe 9,50m, Durchmesser 20,4cm) sind ebenfalls bedeutende, verzweigte Starkäste (vgl. *Abb.4+5*).

Abb.4: Starkast Nr.2 in 9,1m Höhe, am oberen Bildrand und rechts ist die Startbohlenreihe erkennbar.

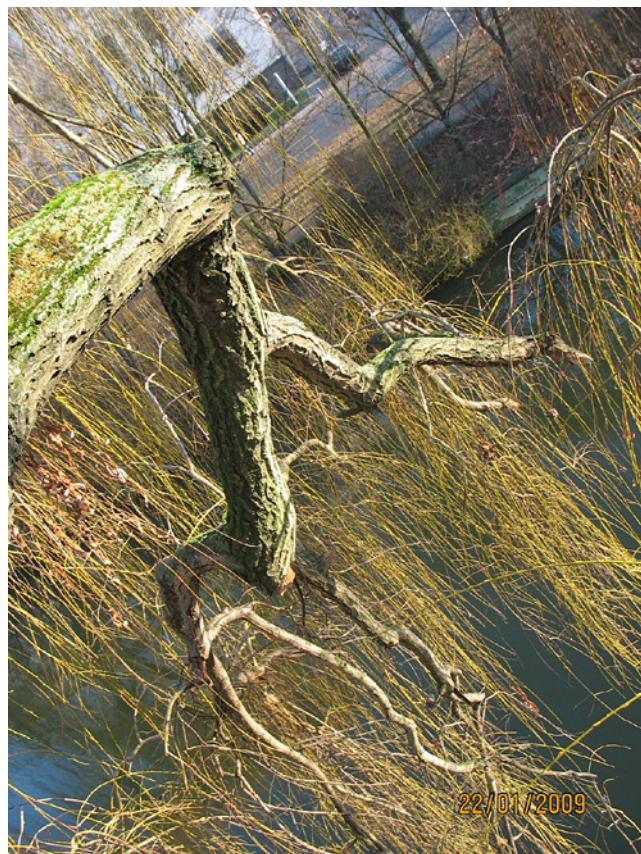
Abb.5: Starkast Nr.3 in 9,5m Höhe mit unterer Verzweigung.

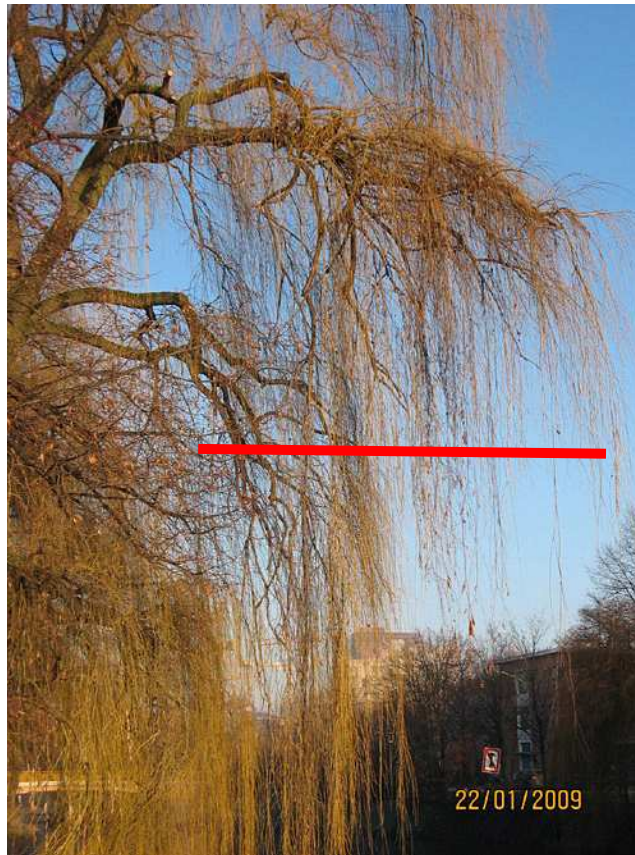
Abb.6: Markierung der potenziellen Schnittlinien im Lichtraumprofil der Weide Nr.17 bei der Einbringung halbiertes Spundbohlen. Die darüber befindlichen Starkäste und die gesamte Lichtkrone könnten erhalten bleiben.

- Wird dagegen eine **Stückelung** der Spundbohlen realisiert, ist bei einer Aneinanderreihung von jeweils gehälfteten Spundbohlen (à 6m Länge) ein weitgehender Erhalt der wasserseitigen Weidenkrone möglich (vgl. *Abb.6*). Hier müssten nur Schwachäste und herabhängende Zweiggirlanden zurück geschnitten werden.

Es ist beim Einsatz gestückelter (halbierter) Spundbohlen möglich, die Krone der Weide Nr.17 im Abschnitt 3 weitgehend zu erhalten. Allerdings erfordert dies ein abgestimmtes Management zwischen Wasser- und Schifffahrtsverwaltung, ausführender Baufirma sowie der baumsichernden Baumpflegefirma unter Aufsicht des Baumsachverständigen.
