Baumsicherung durch wasserseitigen Einbau von Stahlspundwänden

Ergebnisse der wasserseitigen Messungen zum Lichtraumprofil am LWK Tempelhofer Ufer Abschnitt 6

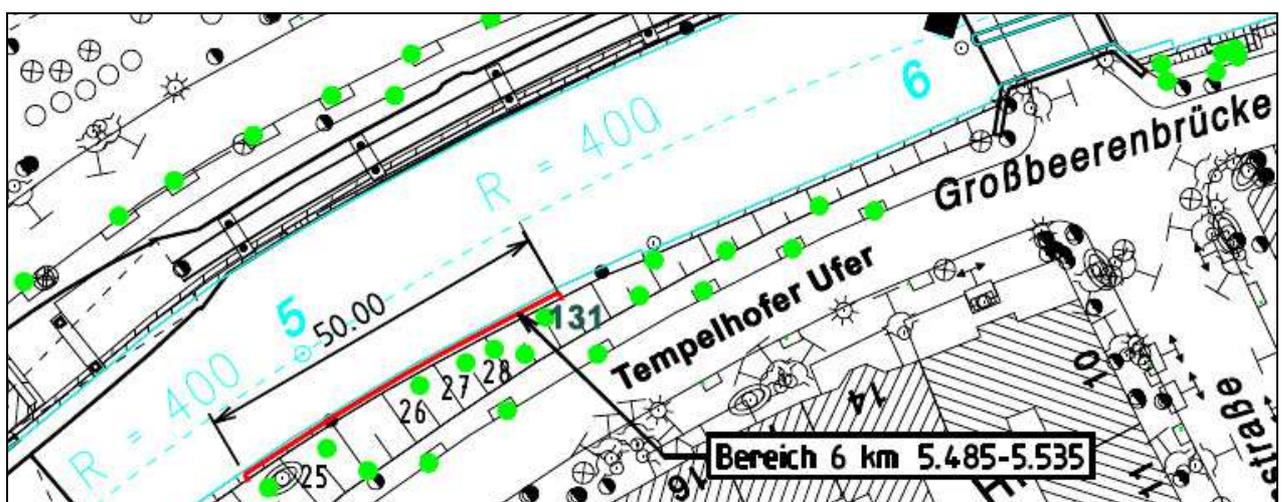
Abb.1: Bereich der von der Spundbohleneinpressung tangierten Linden Nr.25-28 (die oberhalb davon stehende Weide Nr.131 war bereits im Sommer 2008 wegen eines Pilzbefalls eingekürzt worden und stellt deshalb keine Behinderung für die Spundwandarbeiten mehr dar).

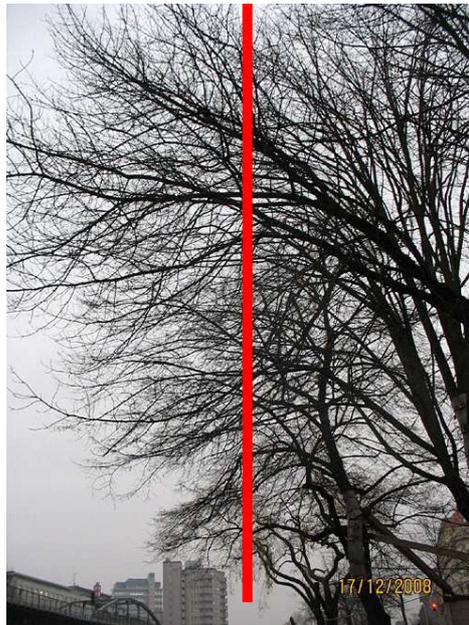
- Basis der Untersuchungen waren vorab erfolgte (**rote**) Farbmarkierungen auf den Ästen, welche das notwendige Schnittprofil bei der **ungestückelten** Spundbohleneinbringung darstellen. Diese zeigten, dass vor allem bei den älteren Linden Nr.25 und Nr.28 erhebliche Starkastschnitte erforderlich wären (vgl. *Abb.2+3*).

Abb.2: Beispiel für die Starkäste der untersuchten Linden, die bei vertikaler Spundbohleneinbringung aus 22m Höhe (ungekürzte Spundbohlen) abgeschnitten werden müssten (Aufnahme von W nach O).

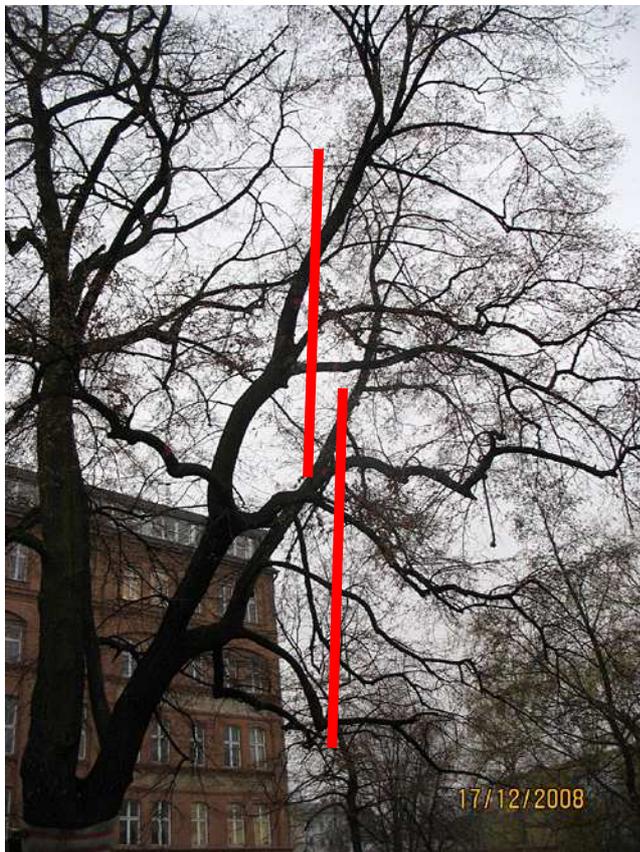
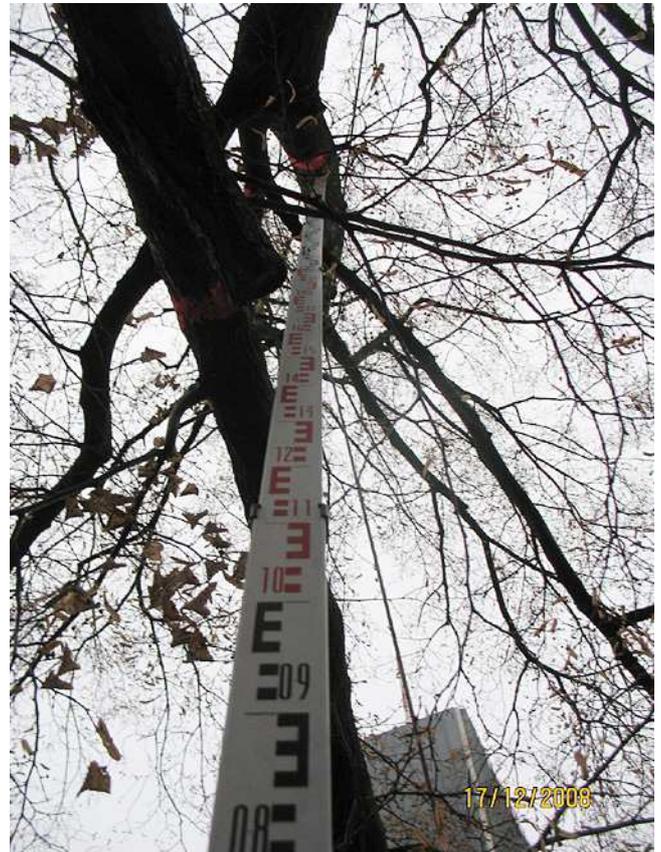
- Bei diesem Altbaum wären die ursprünglich vorgesehenen Starkastrückschnitte besonders gravierend (vgl. Abb.3).

Abb.3a/b: Potenzielle Schnittlinien an Starkästen im Lichtraumprofil der Linde Nr.25 in einer Höhe ab 7,3m aufwärts. Ab einer Höhe von 10,1m ragt ein Kronenteil schräg über den Landwehrkanal.

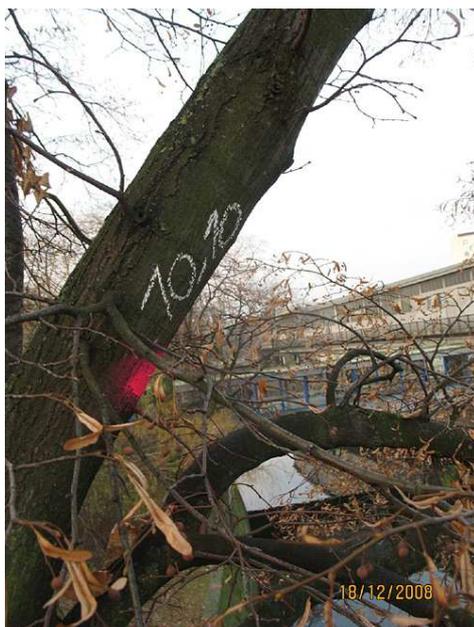
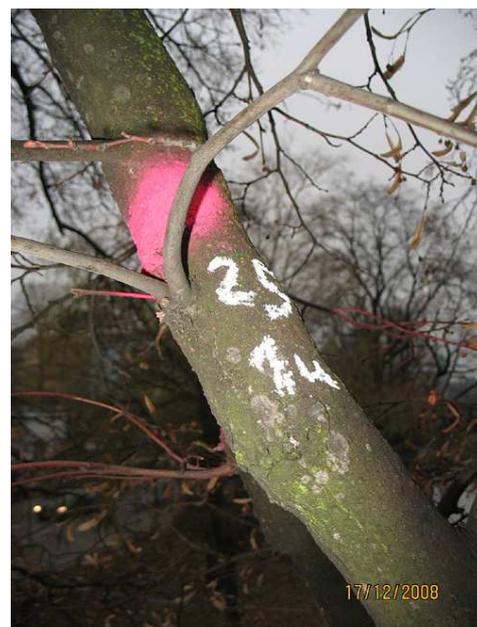
Abb.4a/b: Potenzielle Schnittlinien an einem Starkast im Lichtraumprofil der Linde Nr.25 in 10,10m und 14m Höhe.

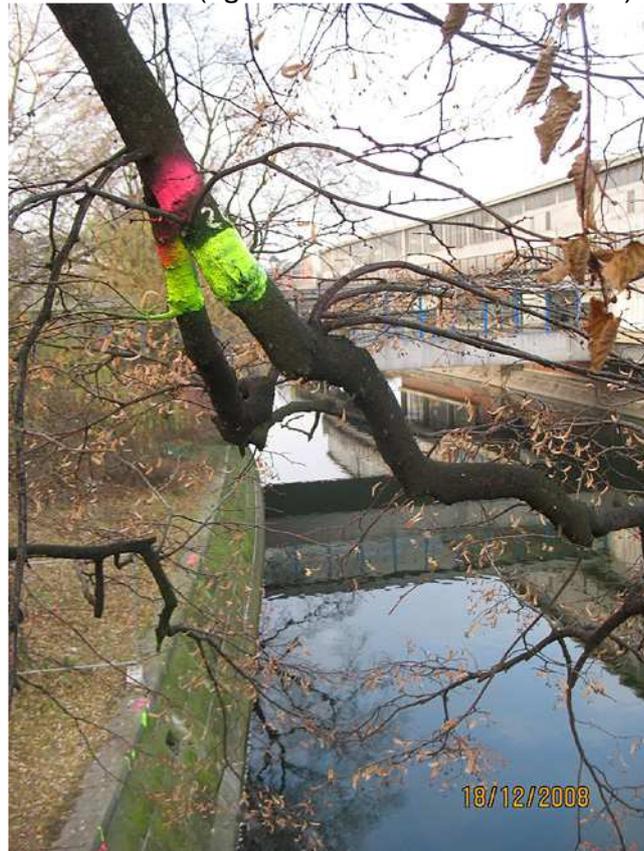
Abb.5: Markierung der potenziellen Schnittlinien an Ästen im Lichtraumprofil der Linde Nr.25 bei der Einbringung gedrittelter Spundbohlen. Die darüber befindlichen Starkäste könnten erhalten bleiben.

- Wird dagegen eine **Stückelung** der Spundbohlen realisiert, ist bei einer Aneinanderreihung von jeweils 3 gedrehten Spundbohlen (mit anschließend nach W platzierten

halbierten Spundbohlen) im oben dargestellten Kronenbereich nur der Schnitt von 2 schwächeren Ästen erforderlich (vgl. *Abb.3* unten sowie *Abb.5*).

- Unterhalb der Krone der Linde Nr.25 müsste folgendes Schema bei der Aneinanderreihung der Spundbohlen eingehalten werden:
Spundbohlenlängen: 4m-4m-4m-6m-6m ff.

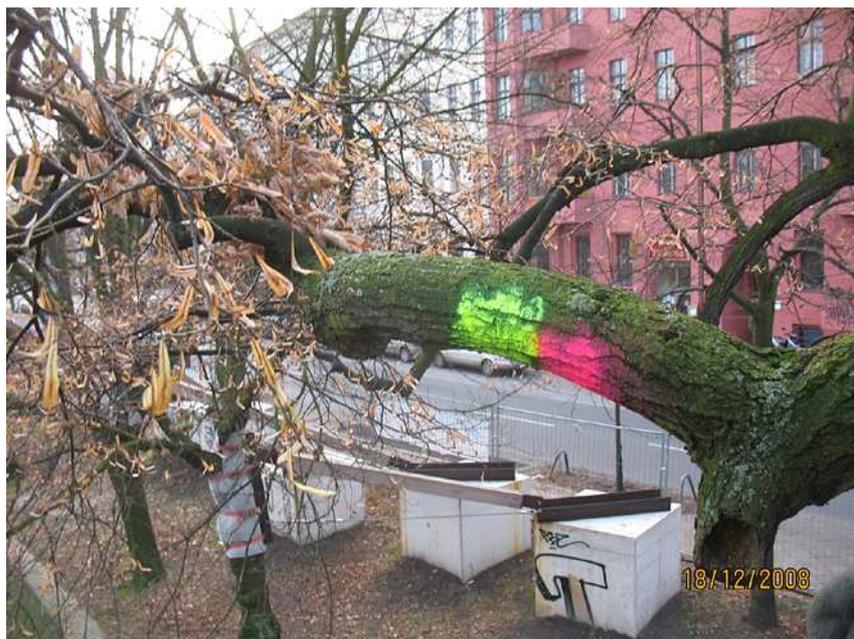
- Am benachbarten östlichen Kronenteil der Linde Nr.25 wären anschließend nur zwei weitere vertretbare Astschnitte erforderlich, wenn hier halbierte Spundbohlen (Arbeitshöhe 8m) eingepresst werden (vgl. *Abb.6/7*). Bei einem dieser Äste besteht zudem eine deutliche innere Fäule, sodass hier aus fachlicher Sicht gegen eine Einkürzung keine Argumente bestehen.

Abb.6: Markierung der Rückschnitt-Stelle am O-exponierten Ast der Linde Nr.25 bei der Einbringung halbiertes Spundbohlen. Der abgeschnittene Seitenast zeigt eine Faulhöhle, die sich in den markierten Ast hineinzieht.

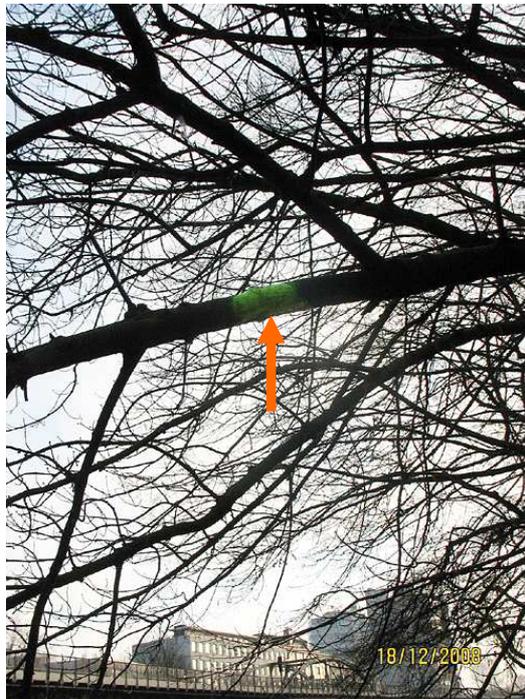
Abb.7: Markierung der Rückschnitt-Stelle am nachfolgenden O-exponierten Ast der Linde Nr.25 bei der Einbringung halbiertes Spundbohlen.

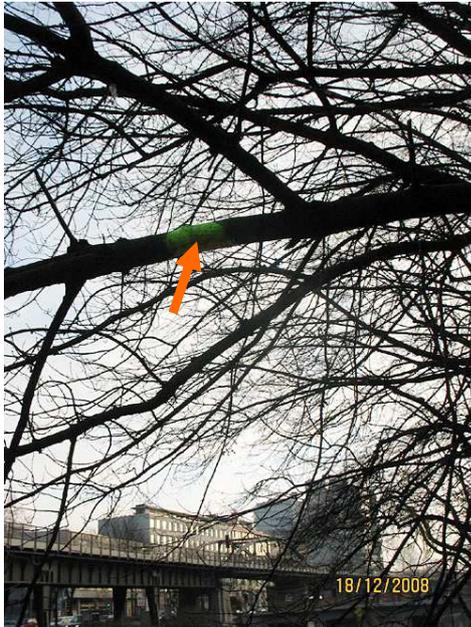
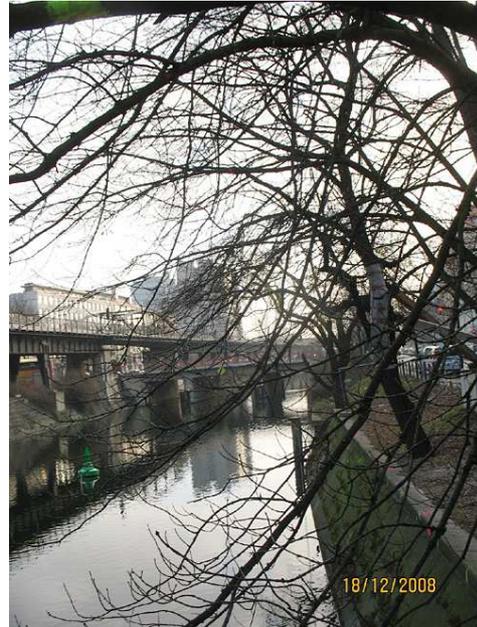
- Ein nachfolgender Starkast wächst in 7,1m Höhe in das Lichtraumprofil. Hier wäre eine Stückelung mit 3x gedrittelten Spundbohlen erforderlich.
- Anschließend (Richtung Osten) wären Zweigrückschnitte erforderlich sowie – unter der Voraussetzung des Einpressens halbiertes Spundbohlen – ein Astrückschnitt in 8,4m Höhe (Astdurchmesser 6,4cm) ist notwendig, weil sich der Ast zum Wasser herab senkt; ein Ast darüber könnte auf eine Höhe von 10m weg- bzw. hochgebunden werden.

Abb.8a/b: Markierung des Astrückschnitts in 7,1m Höhe, nachfolgende Zweige können geschnitten oder weg gebunden werden.

- Unterhalb der Krone der Linde Nr.26 müsste folgendes Schema bei der Aneinanderreihung der gestückelten Spundbohlen eingehalten werden:
Spundbohlenlängen: 4m-4m-4m-6m-6m-12m.

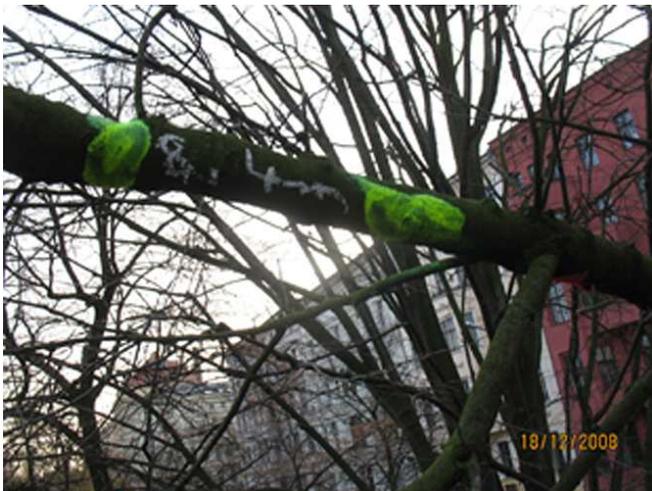
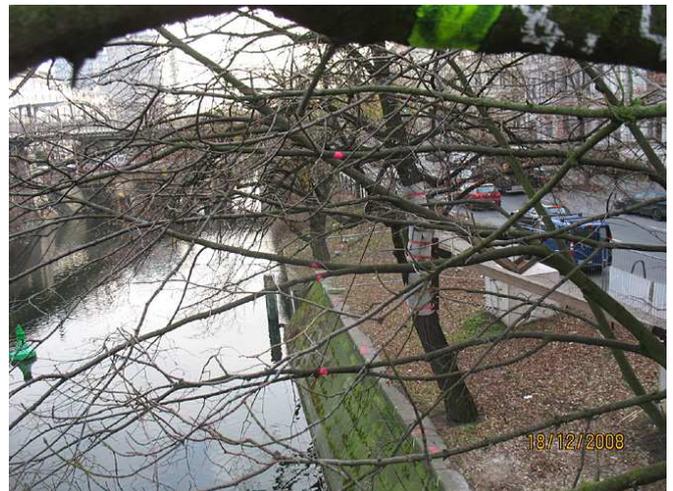
Abb.9a/b: Markierung des nachfolgenden Astrückschnitts in 8,4m Höhe, nachfolgende Zweige können problemlos geschnitten werden, ohne nennenswert in die Baumsubstanz einzugreifen.

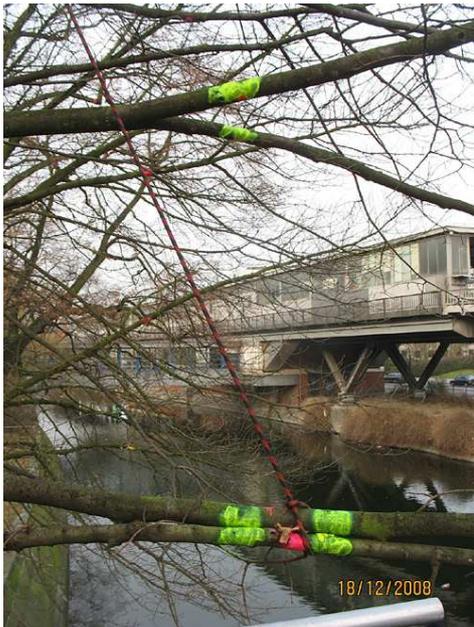
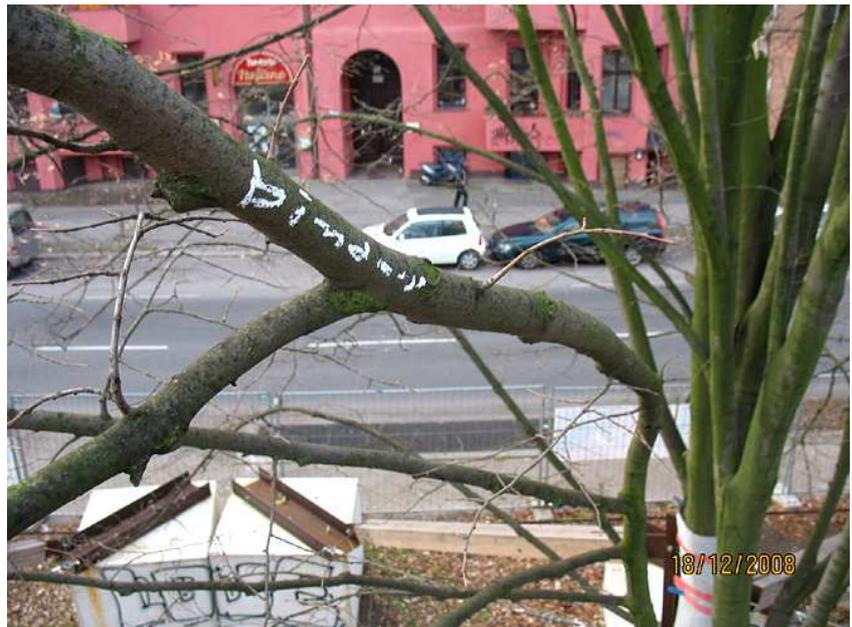
- Auch bei dieser noch jüngeren Linde könnte mit wenigen Astschnitten bei einer Stückerlung der Bohlen eine baumangepasste Lösung gefunden werden:
- Im unteren Kronenbereich in 6,60m Höhe befinden sich zwei (noch angebundene) schlanke Äste, die ebenso wie zwei darüber befindliche Äste in 8,20m Höhe zurück geschnitten werden könnten. Alle anderen Äste darüber befinden sich in >10m Höhe (ab 10,8m) und könnten mit dem Einpressen halbiertes Spundbohlen und einer Astwegbindung erhalten werden. Zur benachbarten Linde Nr.28 hin (Richtung O) könnten dann zudem 1-2 12m lange Spundbohlen eingebracht werden.

Abb.10a/b: Markierung der unproblematischen Astrückschnitte in 6,6m bzw. 8,2m Höhe, der nachfolgende Ast könnte zurück gebunden werden (rechtes Bild); insgesamt würde die Baumsubstanz erhalten.

- Unterhalb der Krone der Linde Nr.27 müsste folgendes Schema bei der Aneinanderreihung der gestückelten Spundbohlen eingehalten werden:
Spundbohlenlängen: 6m-6m-6m-6m-12m.

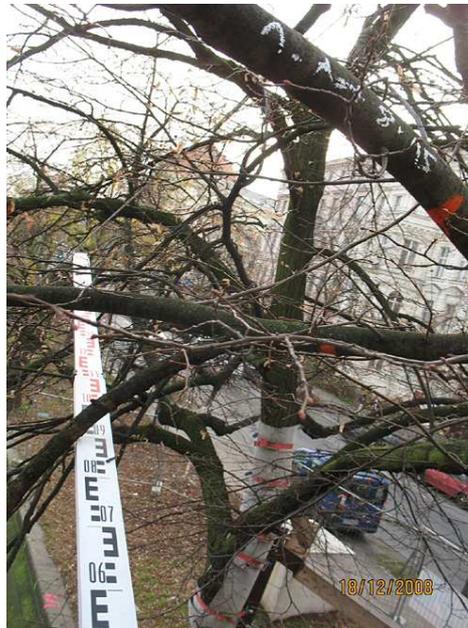
- Hier handelt es sich wieder um eine erhaltenswerte und vitale Alt-Linde. Aufgrund des Kronenüberhangs ist aufgrund der Messergebnisse folgendes zu beachten (von W->O):
- Der erste Starkast befindet sich in 8,15m Höhe, der wegen herabgesenkter Nebenäste nur bei Einsatz von 3 gedrittelten Bohlen erhalten werden kann. Daneben könnten einzelne Zweige problemlos geschnitten werden.

Abb.11a/b: Nach Möglichkeit zu erhaltender Starkast mit Nebenästen in 8,15m Höhe (oben).
Schwächere Äste könnten zurück gebunden oder geschnitten werden.

- Unterhalb der Krone der Linde Nr.28 müsste folgendes Schema bei der Aneinanderreihung der gestückelten Spundbohlen eingehalten werden:
Spundbohlenlängen: 4m-4m-4m-6m-6m-6m-6m-6m-4m-4m-4m-12m.

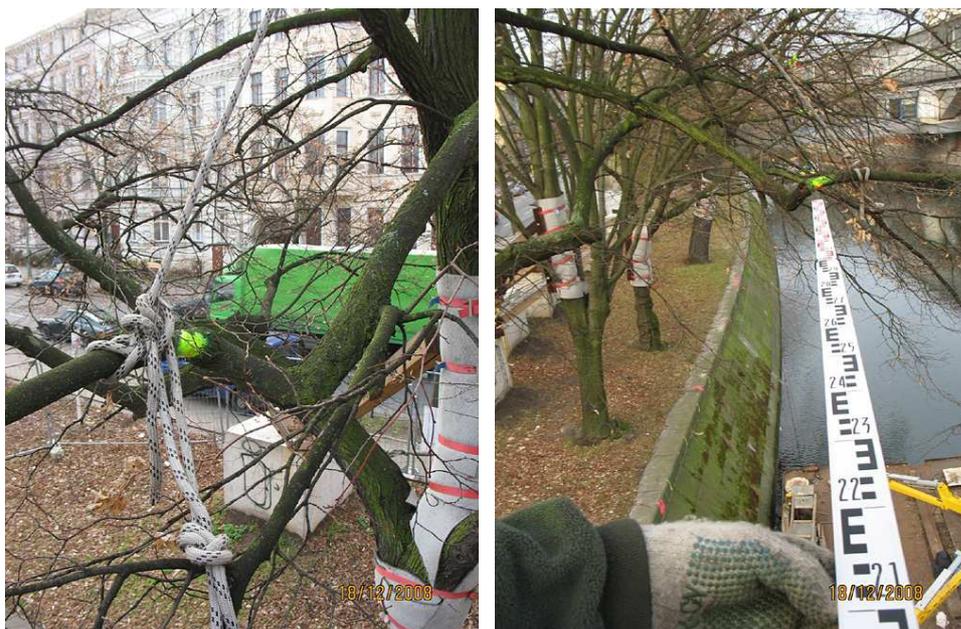
- Der folgende Starkast in 7,25m Höhe ist derzeit mit einem weißen Seil fixiert, darüber befindet sich ein weiterer Starkast in 8,45m Höhe, der sich zum Wasser hin herab senkt, darüber wiederum zwei Starkäste in 9,65m bzw.10,10m Höhe. Die Äste könnten insgesamt nur beim Einsatz gedrittelter bzw. halbirter Spundbohlen erhalten werden.

Abb.12a/b: Nach Möglichkeit zu erhaltender Starkast mit Nebenästen in 7,25m Höhe
(links von O, rechts von W aus fotografiert).

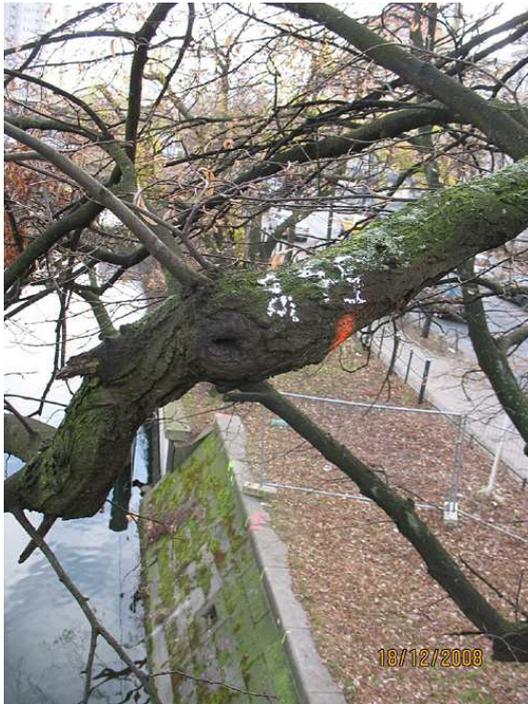
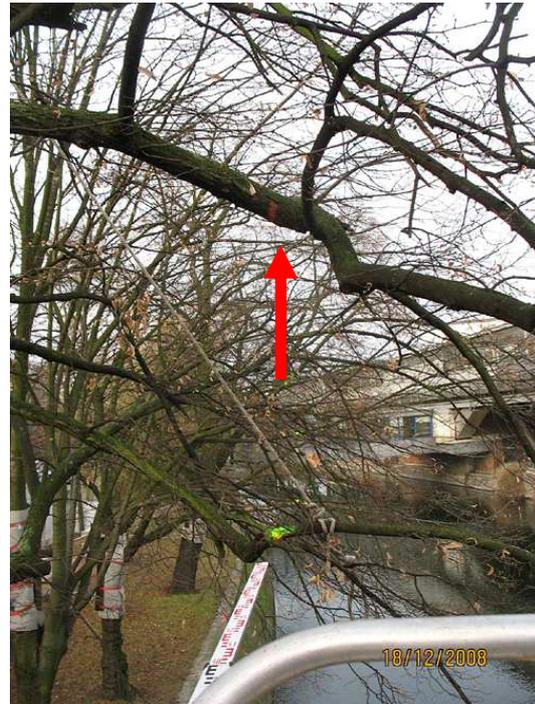
Abb.13a/b: Nach Möglichkeit zu erhaltender herabgesenkter Starkast mit Nebenästen in 8,45m Höhe (links von O, rechts von W aus fotografiert).

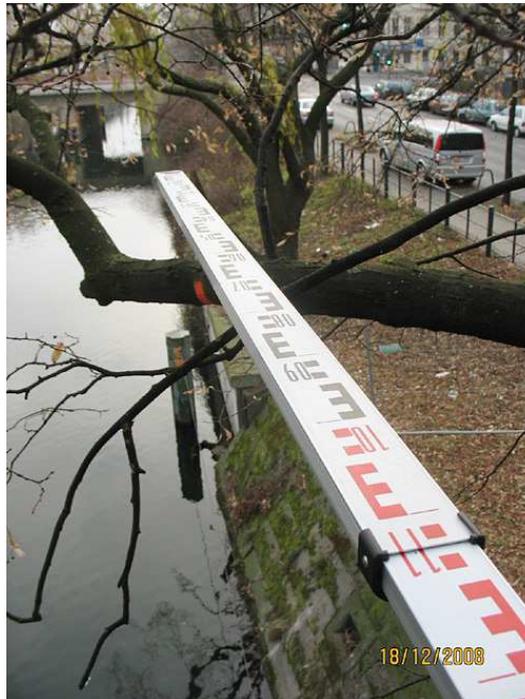
- Der letzte O-orientierte Starkast befindet sich in 7m Höhe und könnte nur beim Einsatz von gedrittelten Spundbohlen erhalten werden.

Abb.14: Nach Möglichkeit zu erhaltender Starkast in 7m Höhe.
