Auftraggeber:
Wasserstraßen-Neubauamt Berlin
Mehringdamm 129
10965 Berlin

Berlin, den 19.01.2016

Baumsicherung während des wasserseitigen Einbaus von Stahlpundwänden am **Berliner Landwehrkanal**

Abschlussbericht zu den Bauabschnitten **Altes Zollhaus** und **Flatow-Sporthalle**

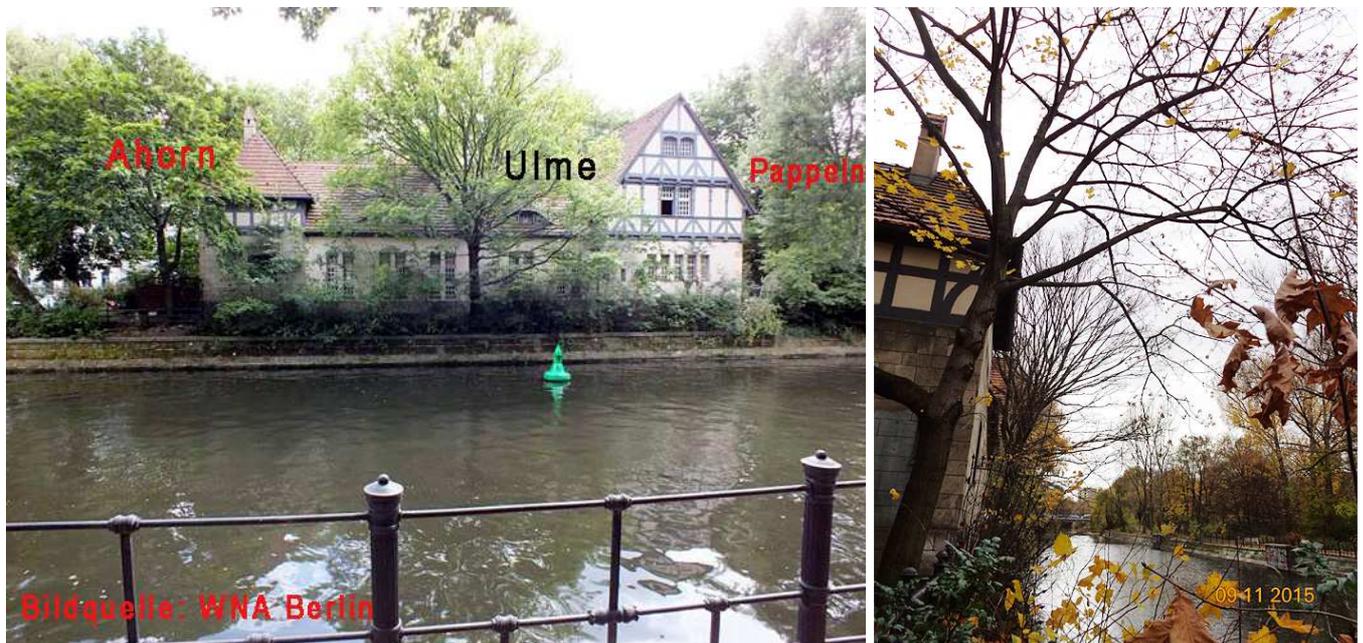
Abb.1a/b: Ansicht des Standorts „Altes Zollhaus“ vor der Baumaßnahme (li. Foto: WNA, bearb.).

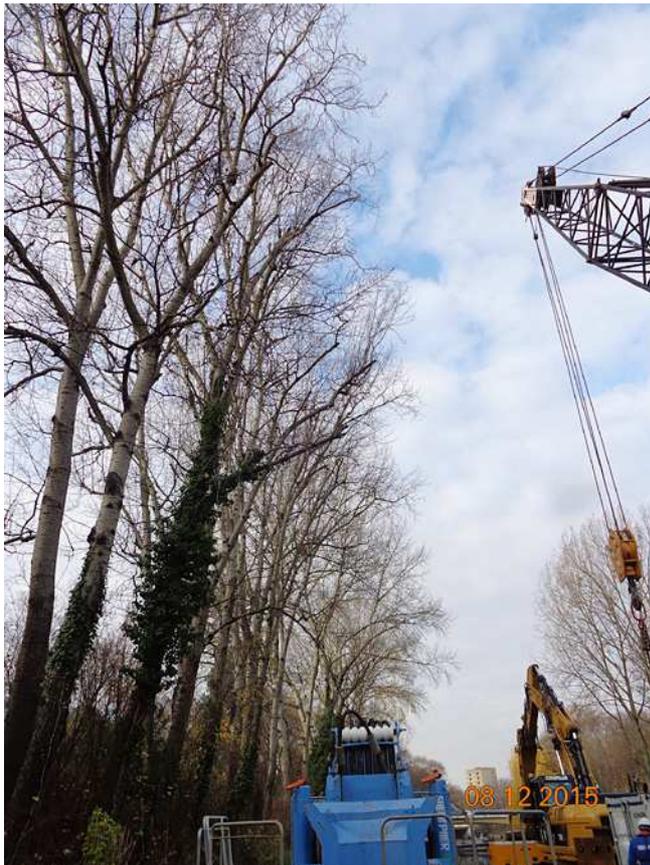
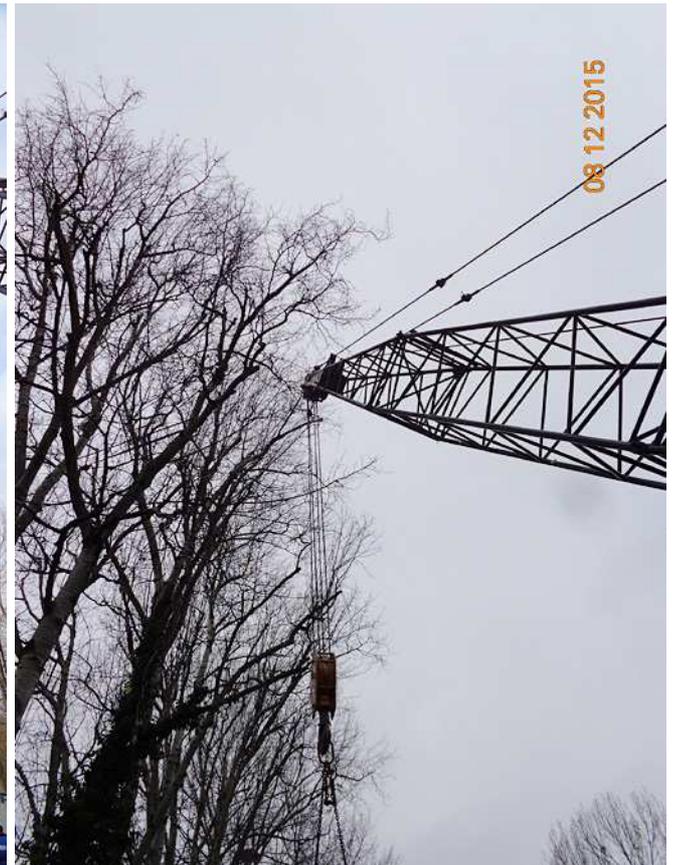
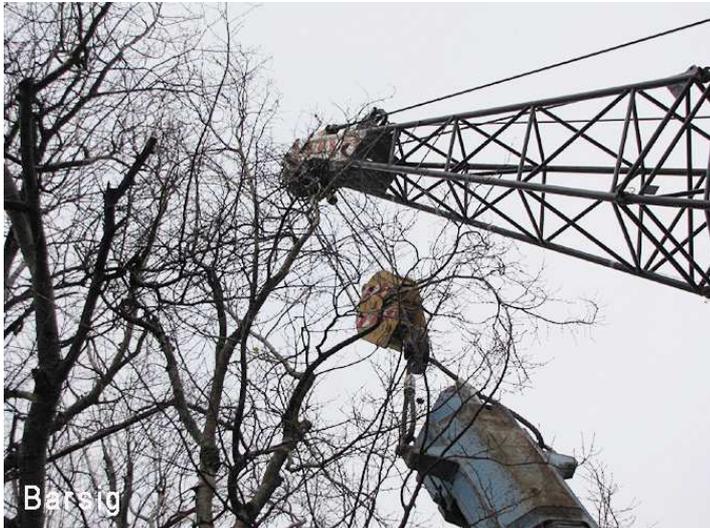
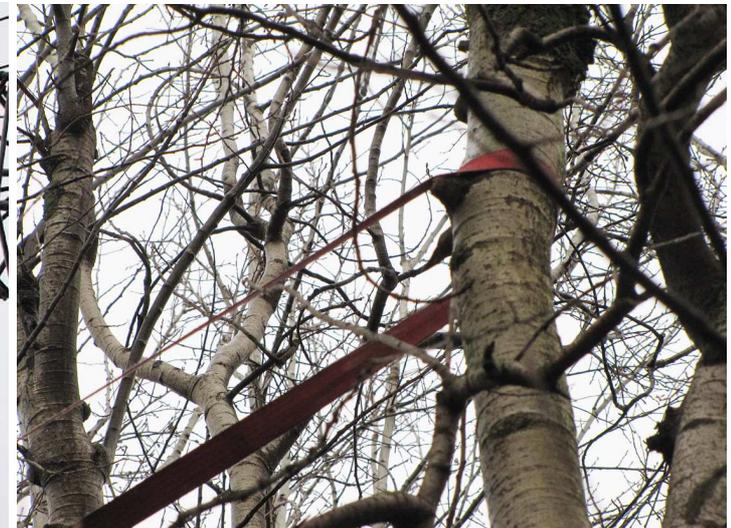
Abb.2a-d: verletzungsfreies Einschwenken des Bohrgehäuses (und später der Spundbohlen) im Kronenbereich der **Grau-Pappeln**, ermöglicht durch die Rückbindung der Kronen.

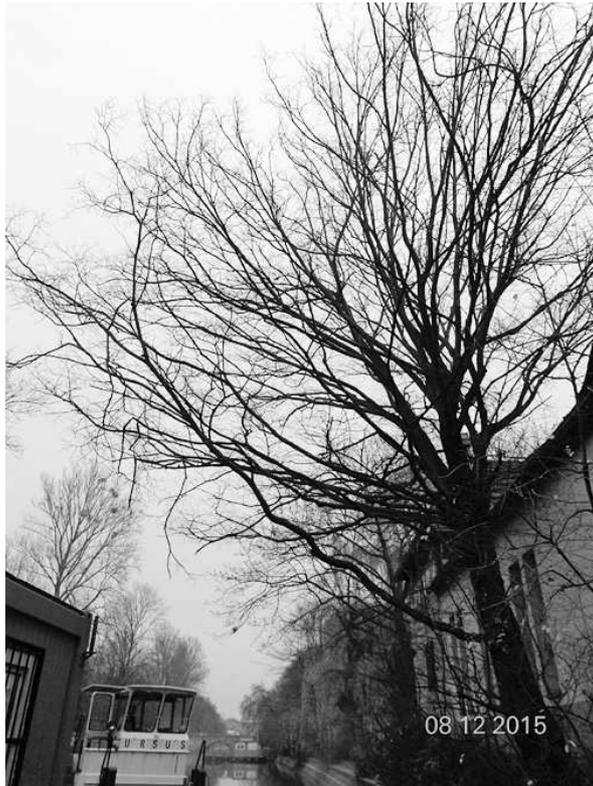
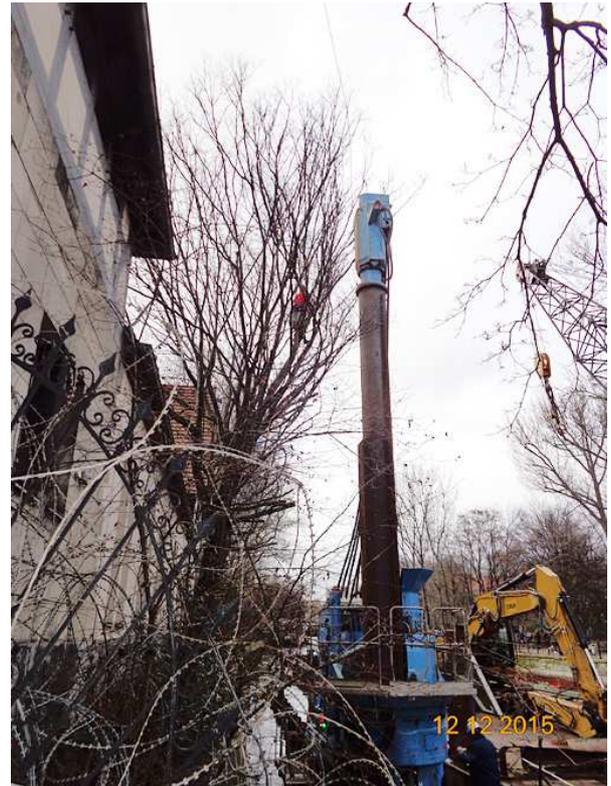
Abb.3a/b: Ansicht der **Ulm**e vor der Spundwandeinbringung: die unteren Äste konnten nicht ohne Holzschädigung zurück gebunden und mussten gekappt werden, dagegen konnte die mittlere und obere Krone durch den Einsatz von Gurtbändern verletzungsfrei in Richtung Landseite verlagert werden.

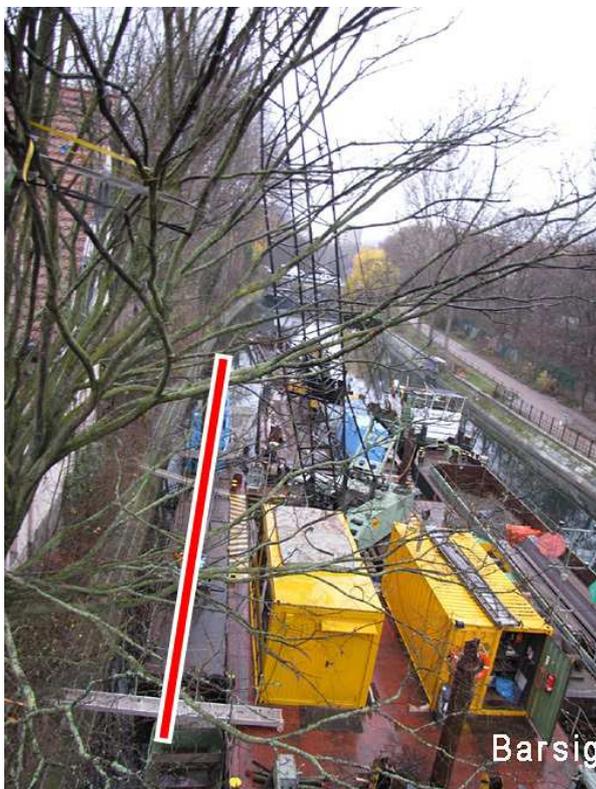
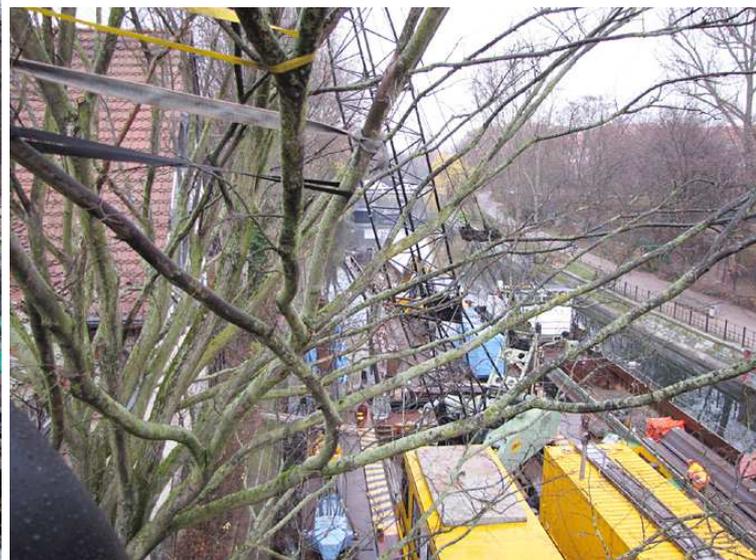
Abb.4a/b: markierter Verlauf der Spundwandtrasse unter der **Ulm**enkrone mit ihrem Ast- und Zweigüberhang und Einsatz von Gurtbändern zur Zurückbindung.

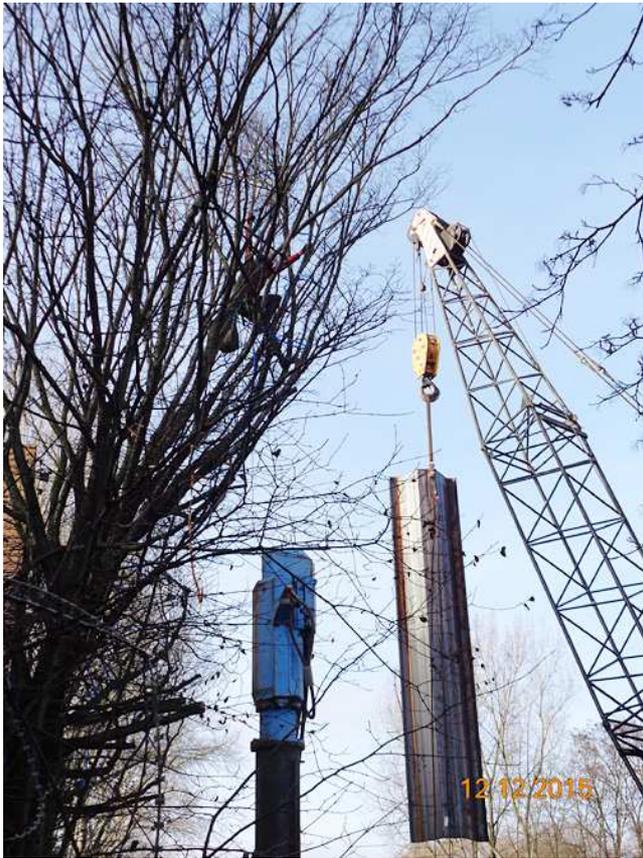
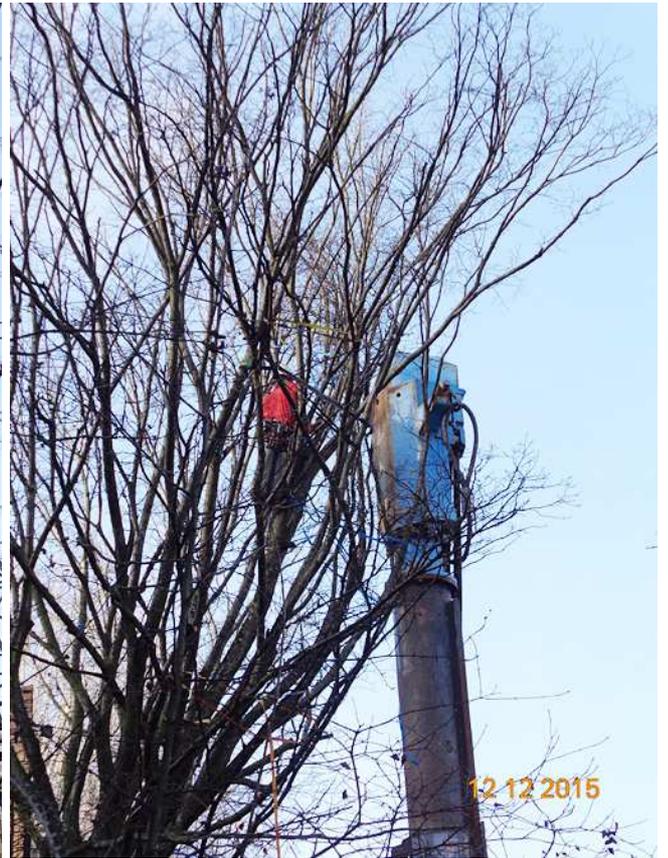
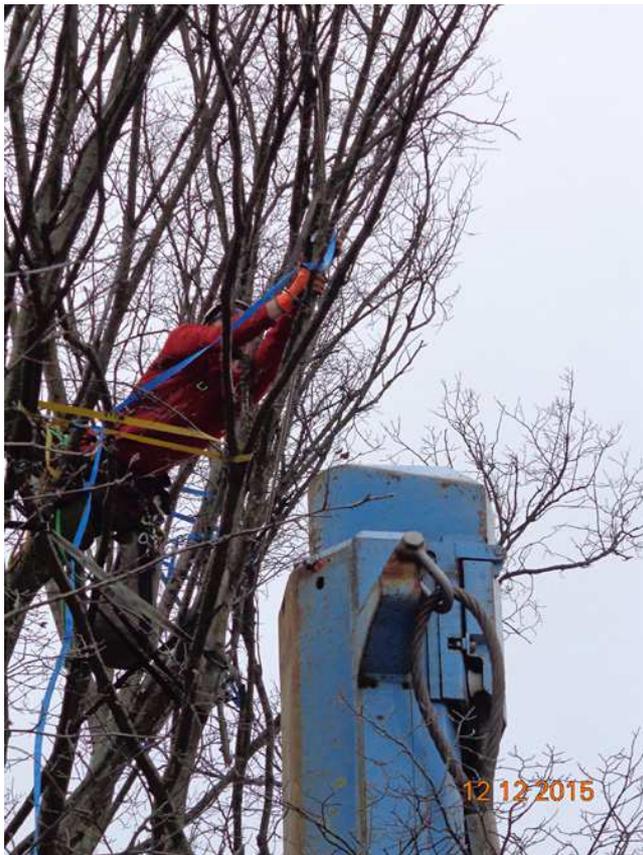
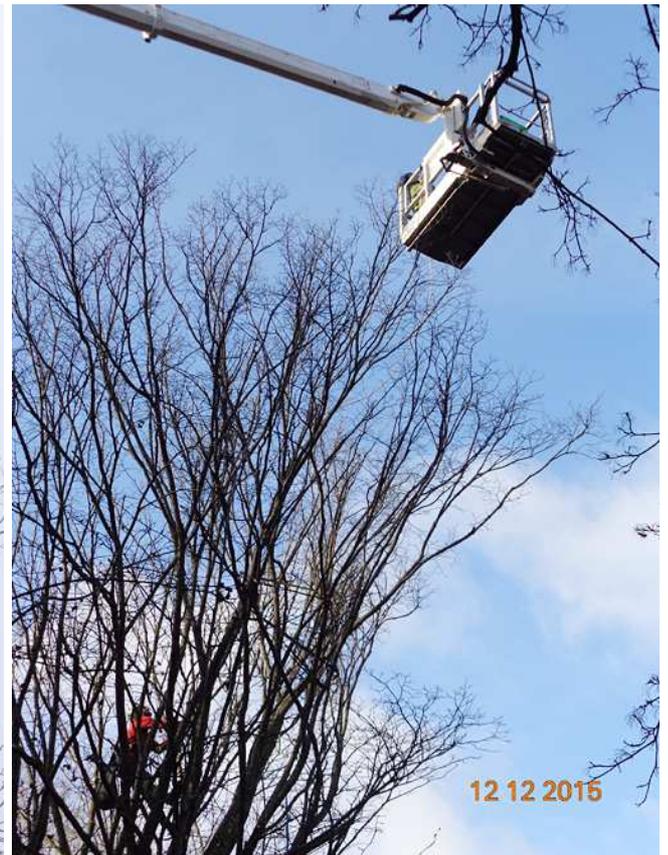
Abb.5a-d: durch eine Drehung des Bohrgehäuses, in das gleichzeitig auch die Spundbohlen eingefädelt wurden, konnte ein Ast-schonendes seitliches Einschwenken ermöglicht werden; der blaue Kopf des integrierten Bohrgehäuses ist allerdings breit und musste durch den Einsatz eines Baumkletterers von den Ästen und Zweigen abgehalten werden; zusätzlich wurden temporär Äste durch ein von der Hebebühnenplattform gezogenes Seil zur Landseite gezogen; nur vereinzelt mussten störende Schwachäste zurück geschnitten werden.

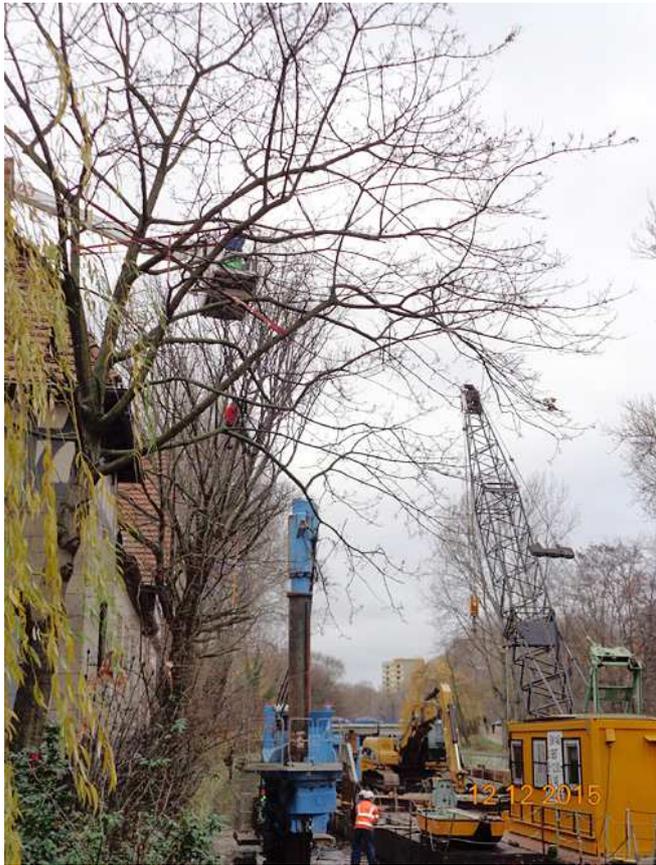
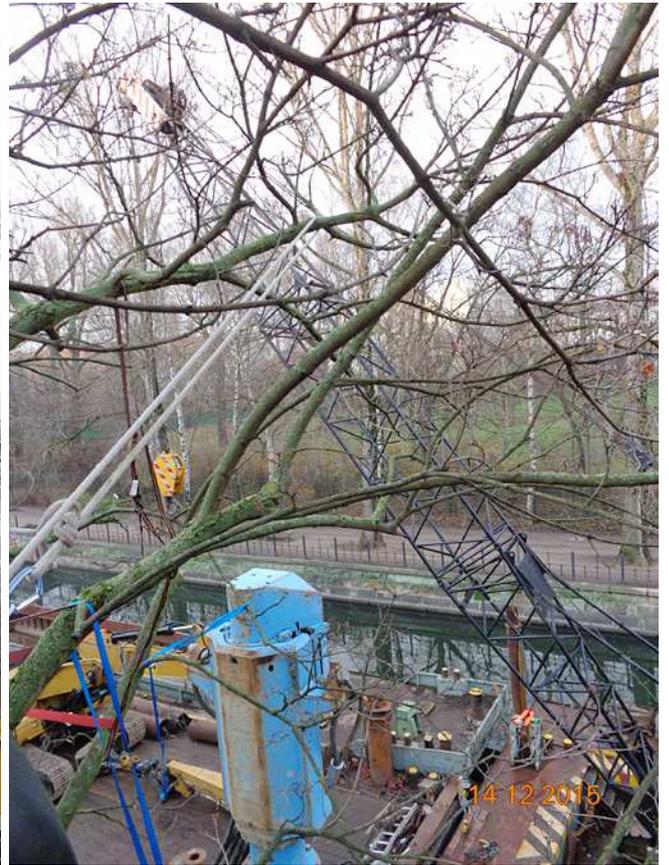
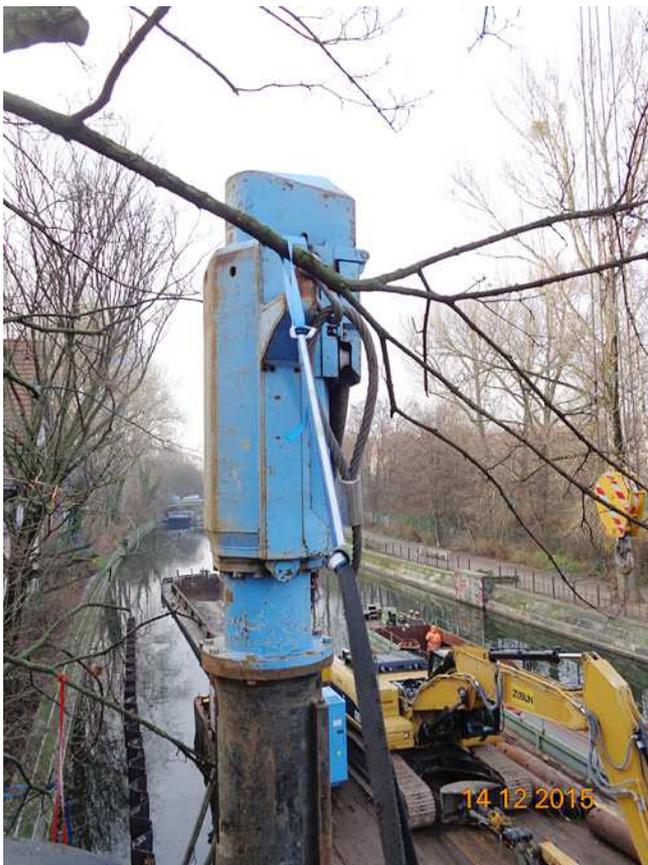
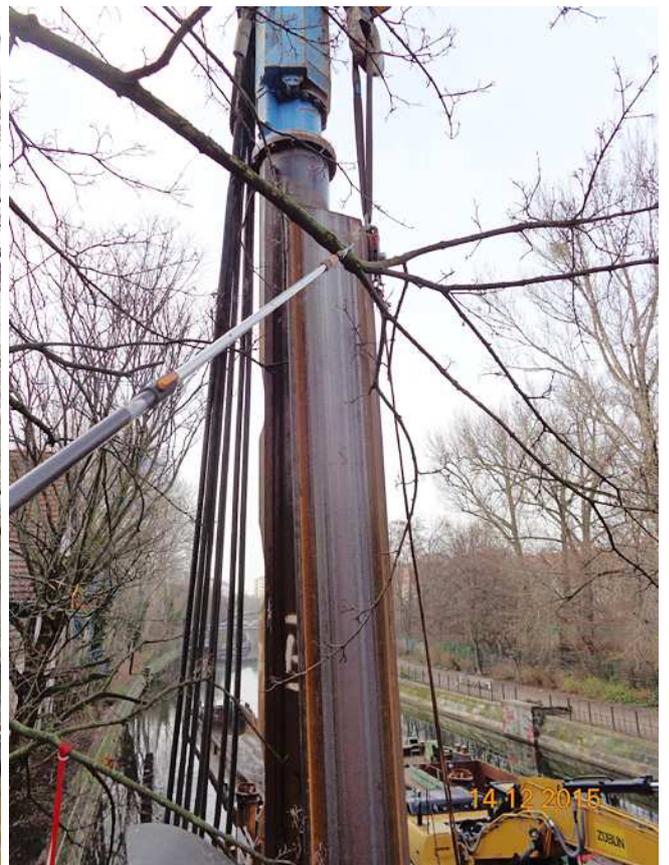
Abb.6a-d: der Ast- und Zweigüberhang des Spitz-Ahorns wurde von der Hebebühne aus jeweils temporär von der Einschwenkzone der Spundbohlen fern gehalten.

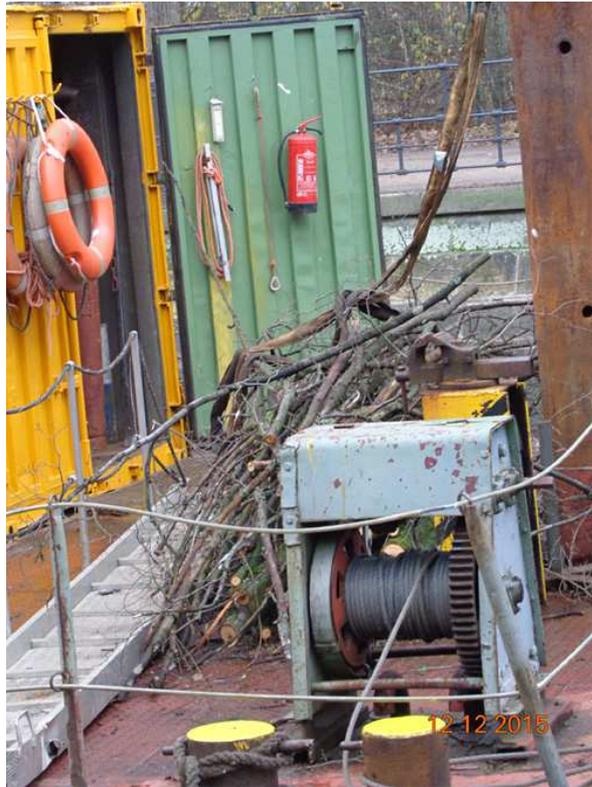
Abb.7: der zur Herstellung der Baufreiheit erforderliche Ast- und Zweigrückschnitt an Ulme und Ahorn war relativ gering.

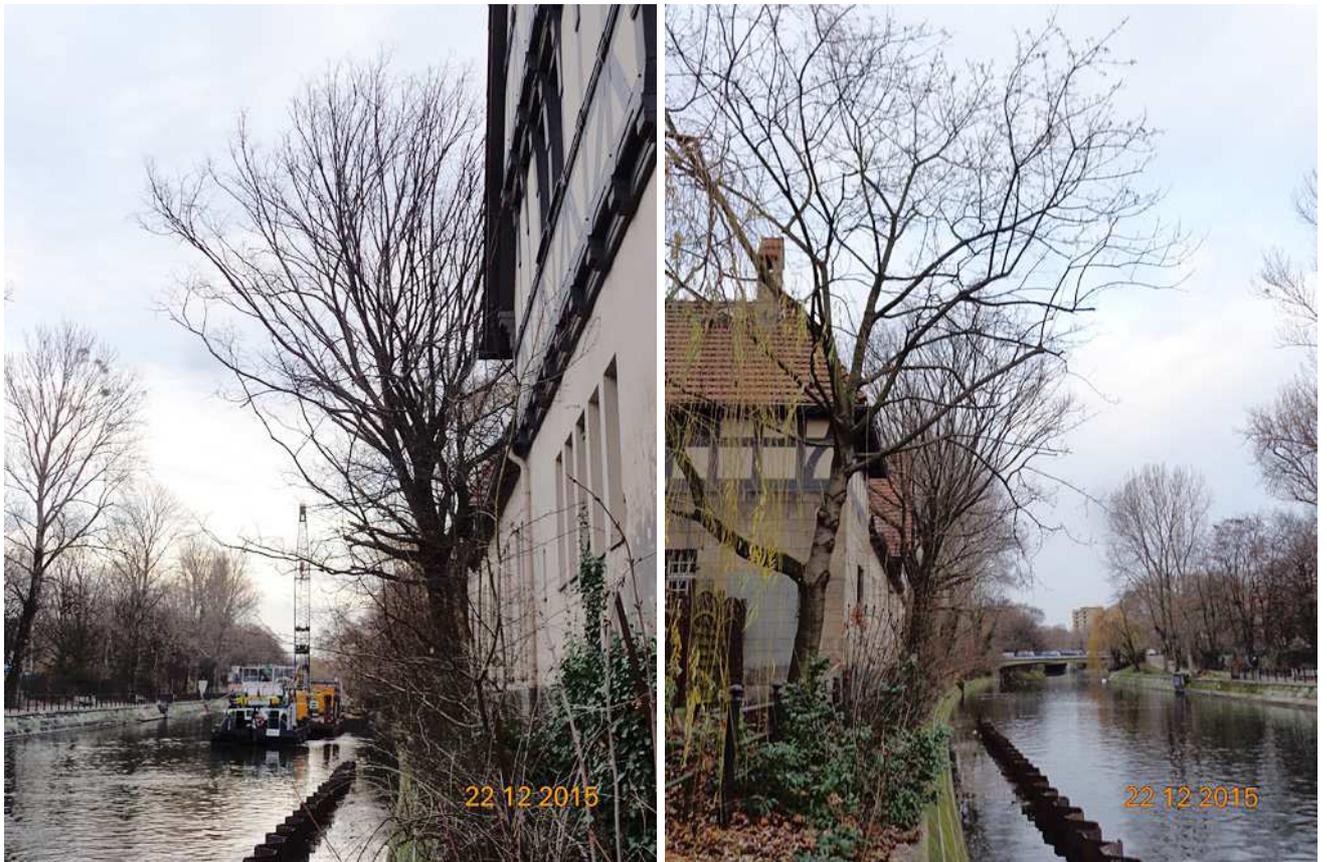
Abb.8a/b: nach Fertigstellung der Spundwand zeigt sich, dass die Baumkronen (*li.*: Ulme, *re.*: Ahorn+Ulme) und das Landschaftsbild weitgehend erhalten geblieben sind.

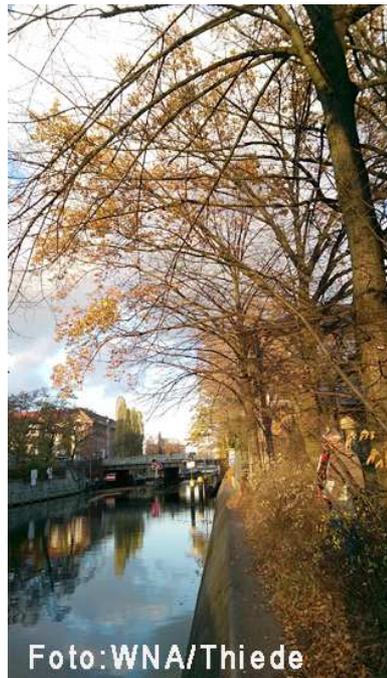
Abb.9: Kronenüberhang vor der Baumaßnahme (Foto: WNA, Thiede).

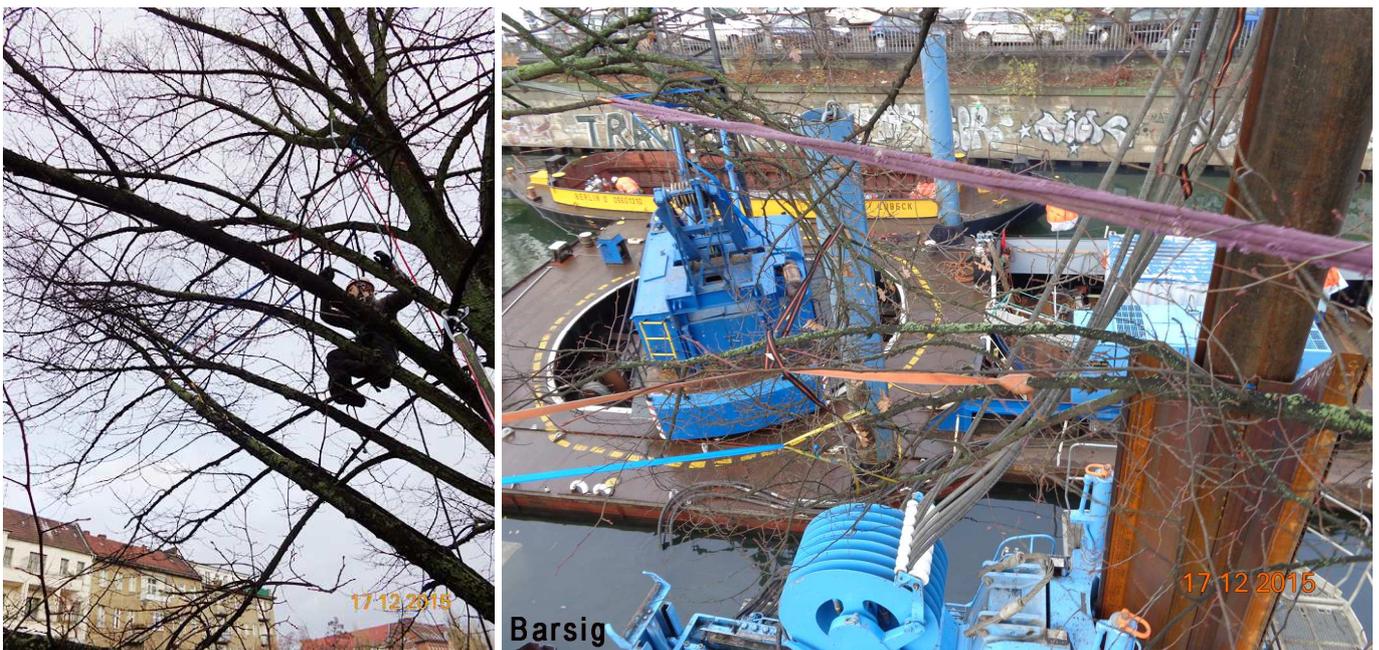
Abb.10a/b: Einsatz des Seilkletterers zur Anbringung der Rückhalteturte während der Spundbohleneinpressung im Kronenbereich der Linde Nr.44.

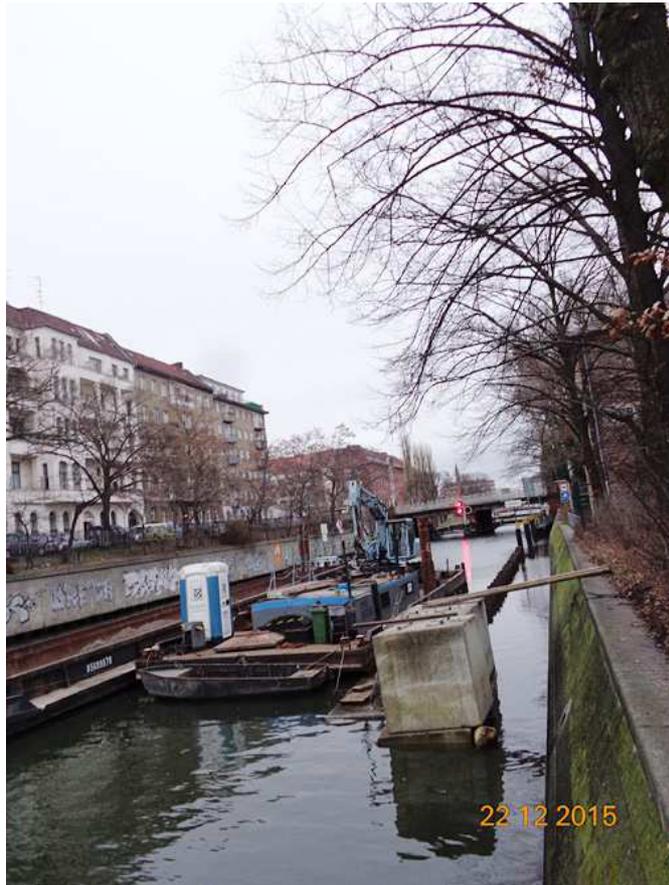
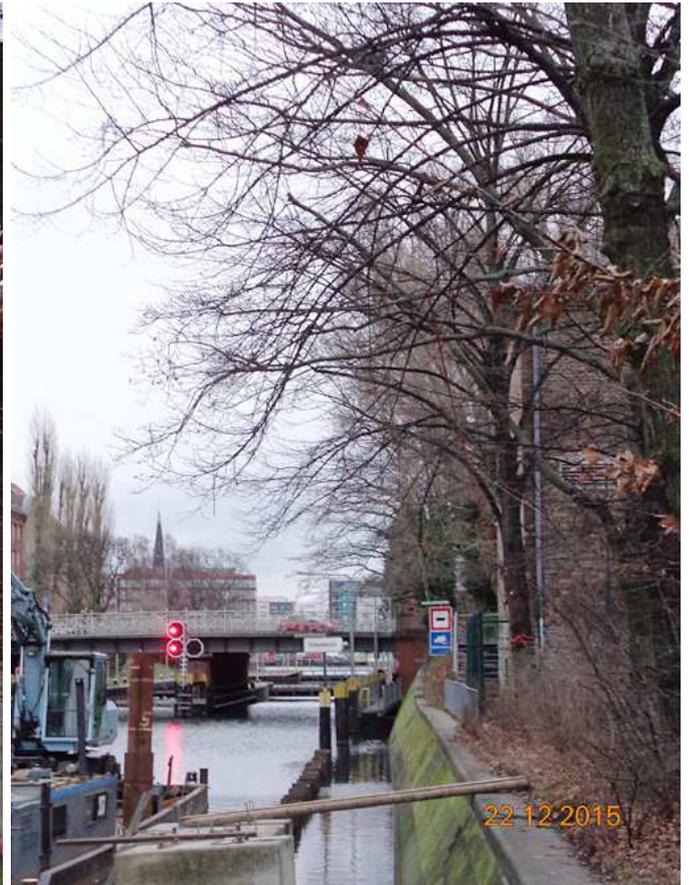
Abb.12a/b: Kronenerhalt mit minimal invasiven Eingriffen nach Fertigstellung der Spundwand.
