VORSTELLUNG TESTSTRECKEN, 02.05.17
**INSTANDSETZUNG DER UFER DES
LANDWEHRKANALS**

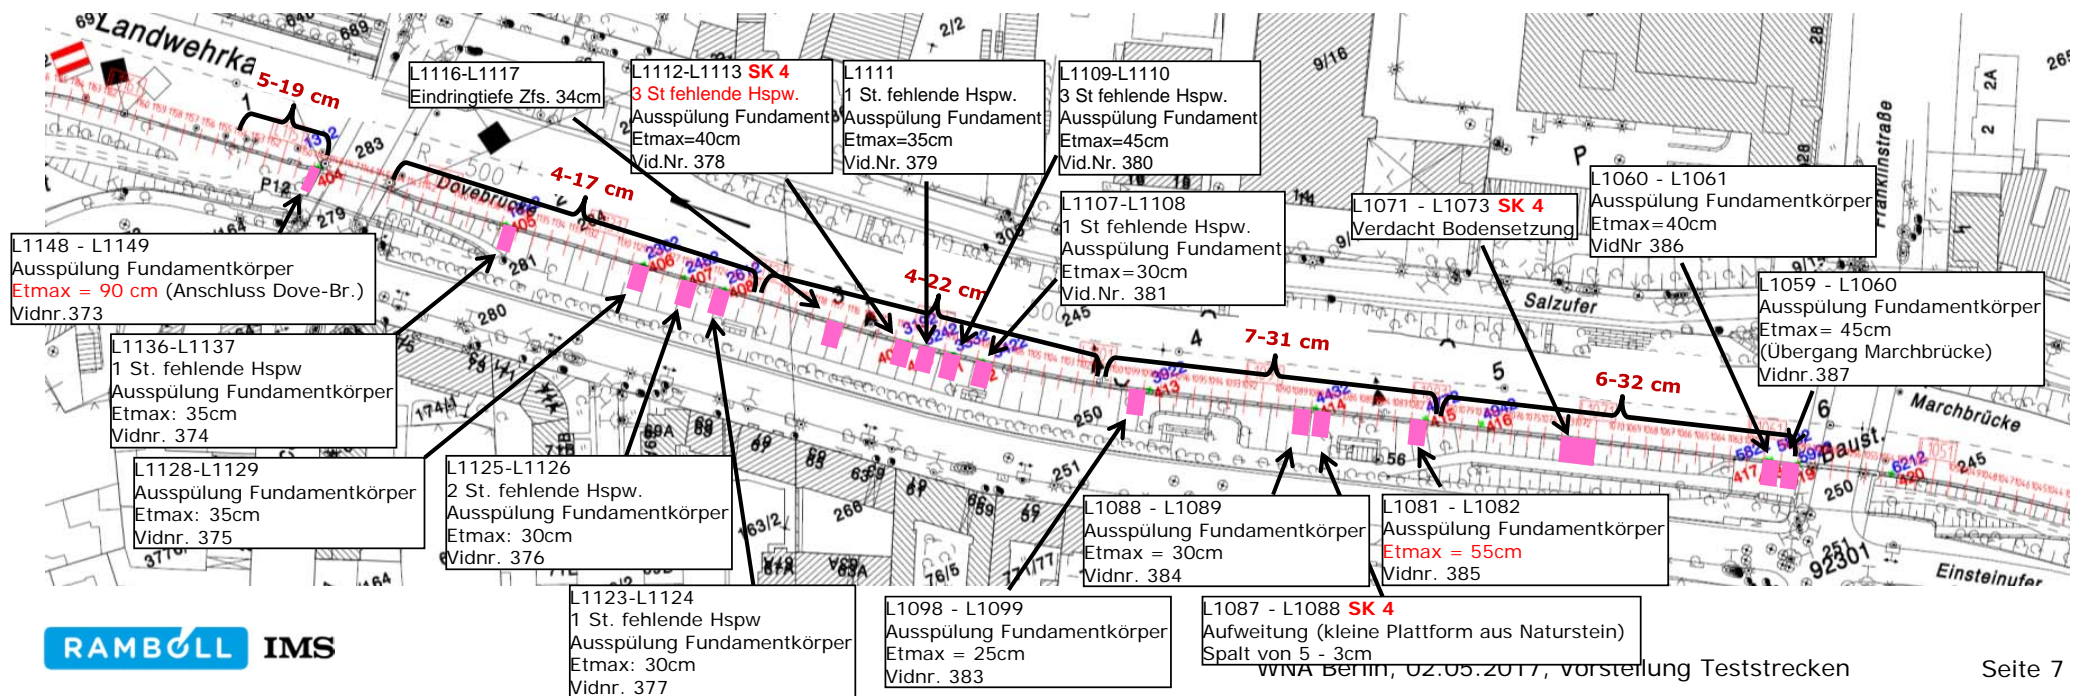
Km 0,100 – 0,589 „Einsteinufer“ – Auswertung Bauwerksinspektionsakten

- Ziegelflachsicht durchgängig schadhaft
- Spundwand lückenhaft (bis zu 3 Bohlen)
- Ausspülungen ET_{max} 55 cm (90 cm Anschluss Dovebrücke)

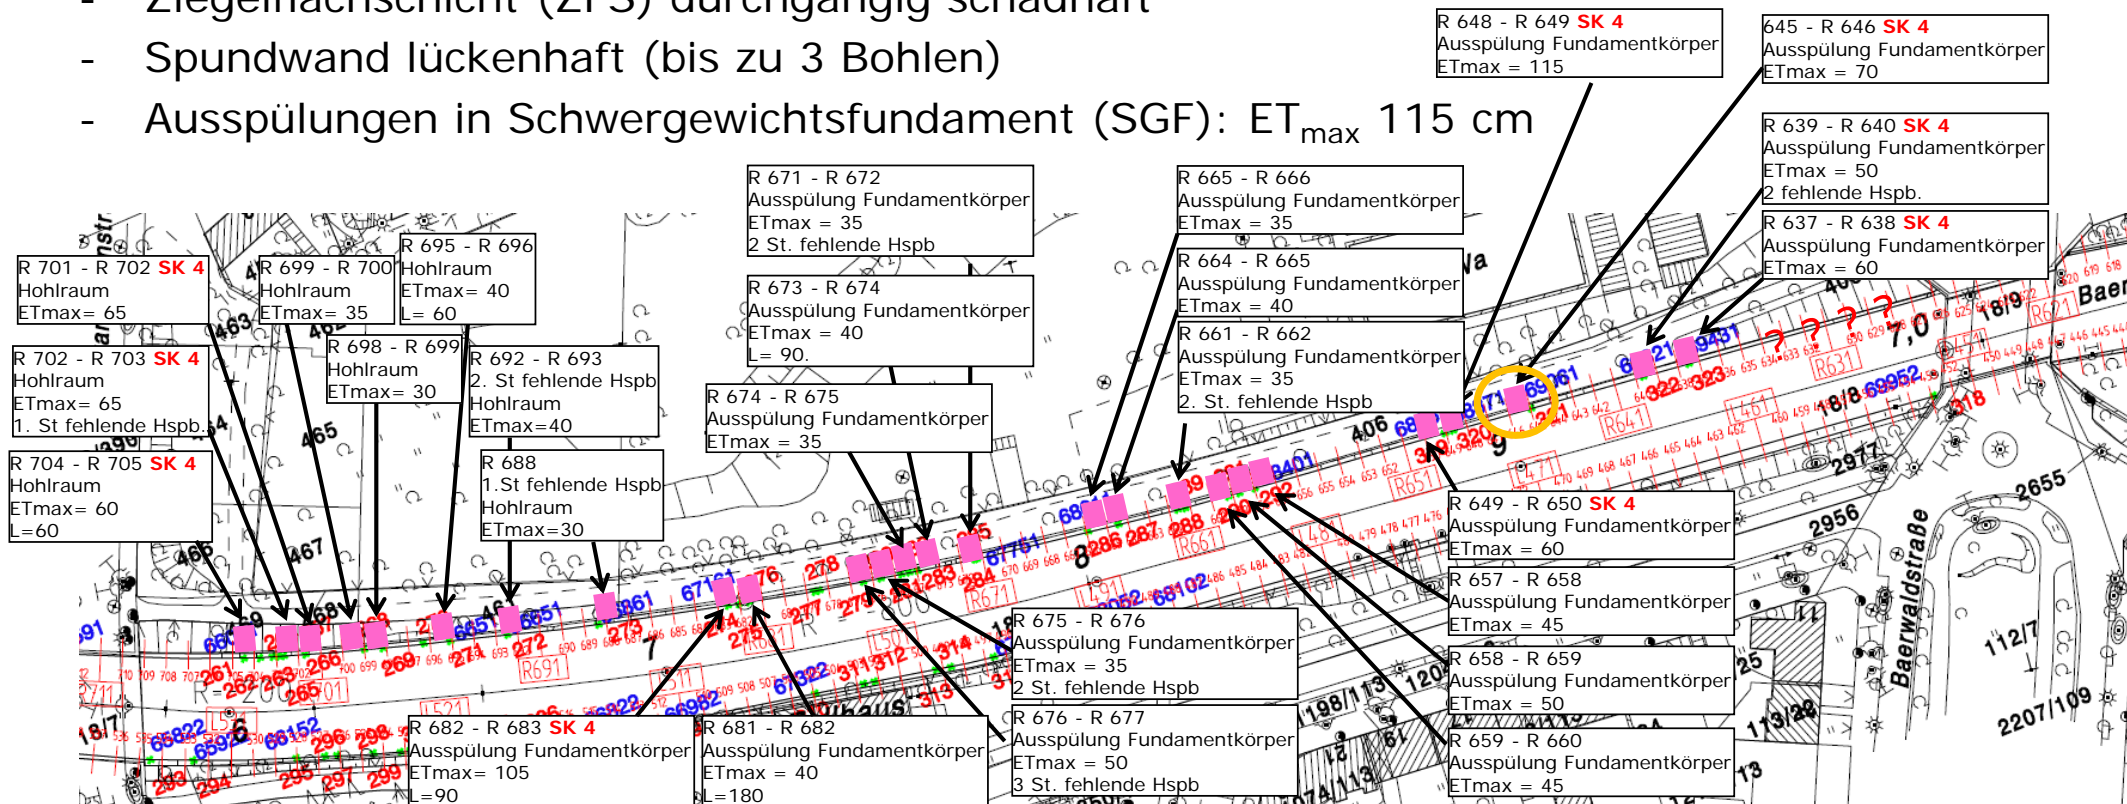
Km 6,579 – 6,940 „Sommerbad Kreuzberg“ – Auswertung Bauwerksinspektionsakten

- Ziegelflachschiicht (ZFS) durchgängig schadhaft
- Spundwand lückenhaft (bis zu 3 Bohlen)
- Ausspülungen in Schwergewichtsfundament (SGF): ET_{max} 115 cm

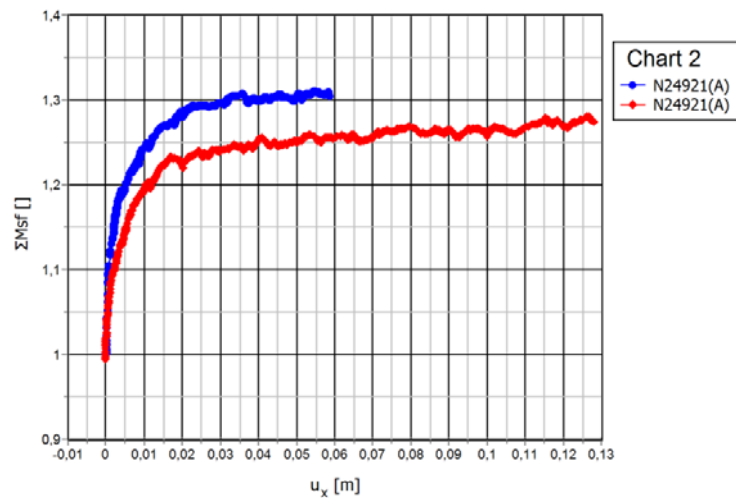
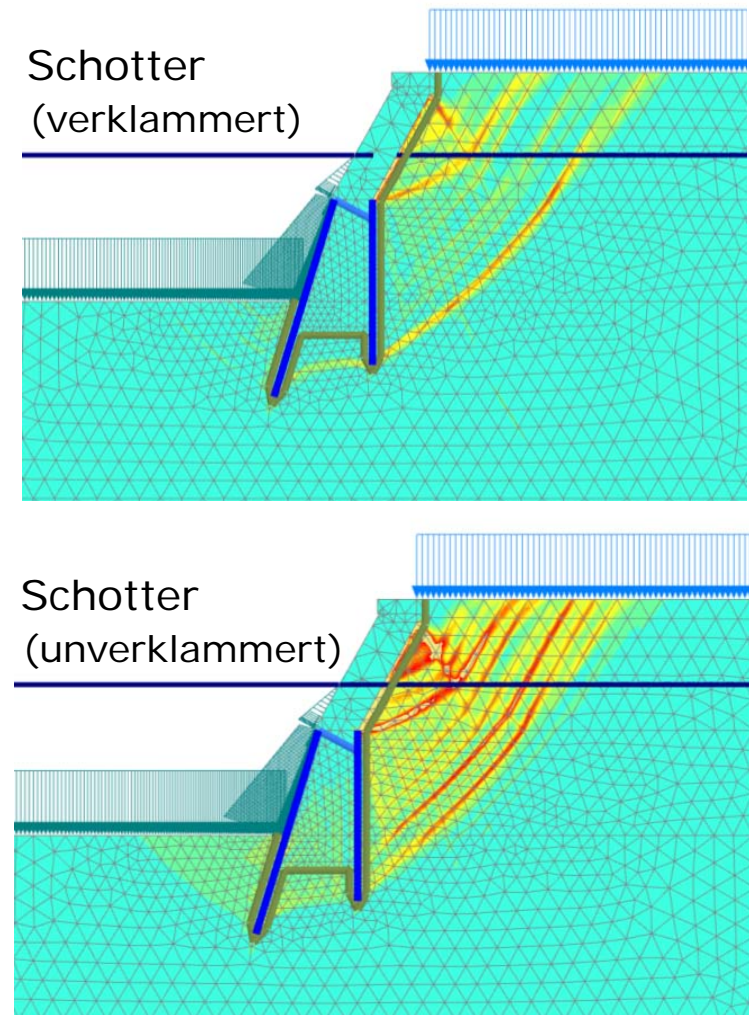
- Bei sanierter Ziegelflachschiicht ist die Standsicherheit eines unvermörtelten Schotterfundaments lediglich ca. 5% kleiner als bei einem Betonfundament
- Aus statischer Sicht ist eine komplette Vermörtelung des SGF nicht zwingend erforderlich

- Keine Injektion des Schwergewichtsfundaments

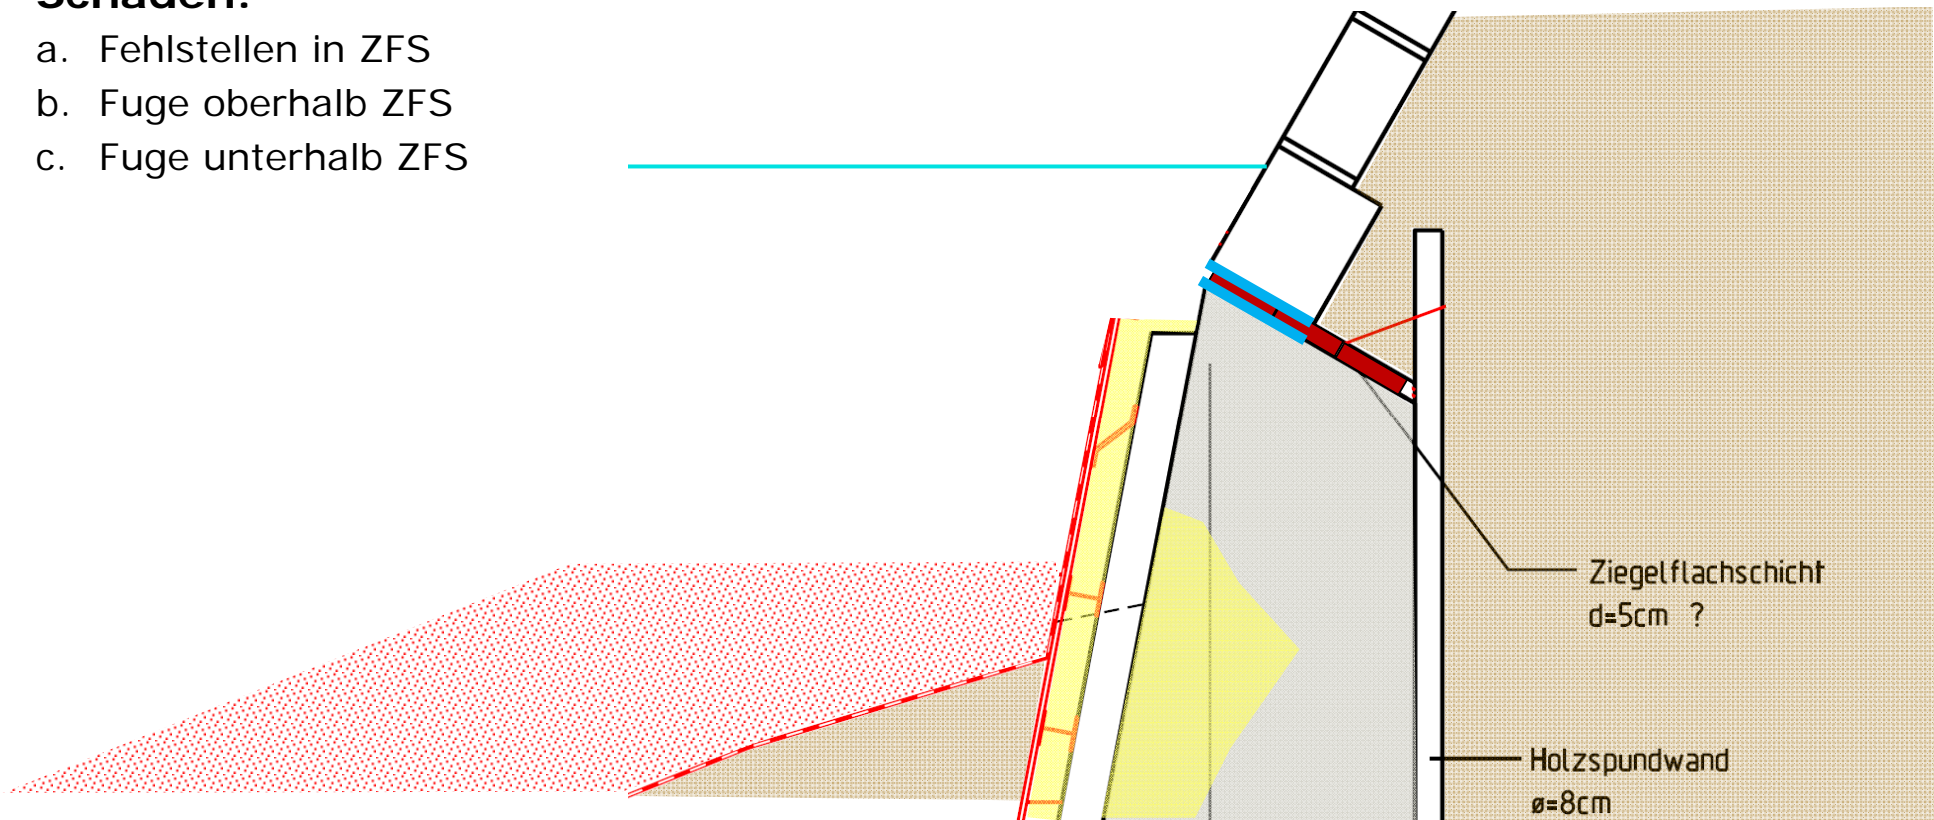
Schäden:

- a. Fehlstellen in ZFS
- b. Fuge oberhalb ZFS
- c. Fuge unterhalb ZFS
